**UNIFAAT – CENTRO UNIVERSITÁRIO
ENGENHARIA CIVIL**

ESTUDOS DE MANIFESTAÇÕES PATOLÓGICAS EM EDIFICAÇÕES

Trabalho de Conclusão de Curso apresentado como exigência parcial para obtenção do grau de Bacharel em Engenharia Civil pela UNIFAAT, sob orientação da professora Carolina Alvares Camillo Raymundo.

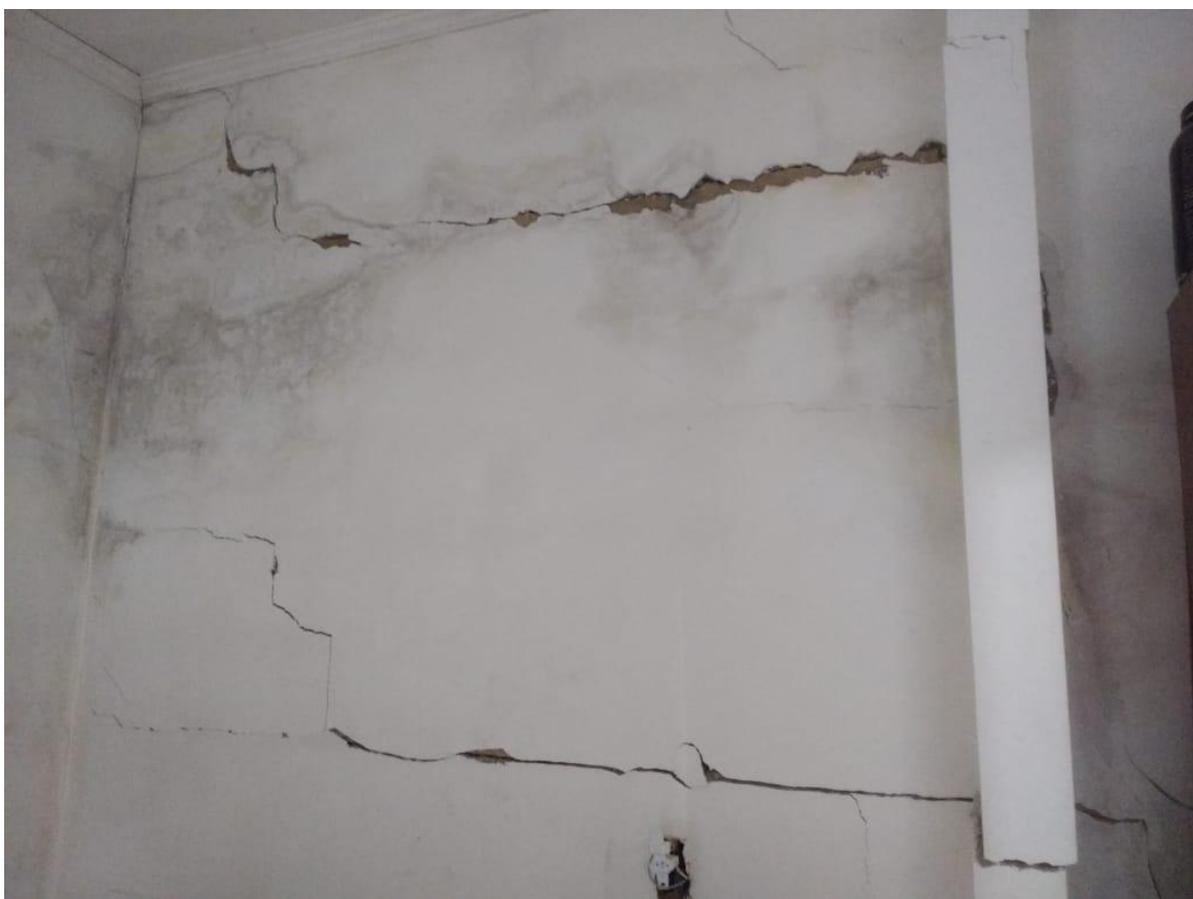
Figura 19 - Fissuras horizontais

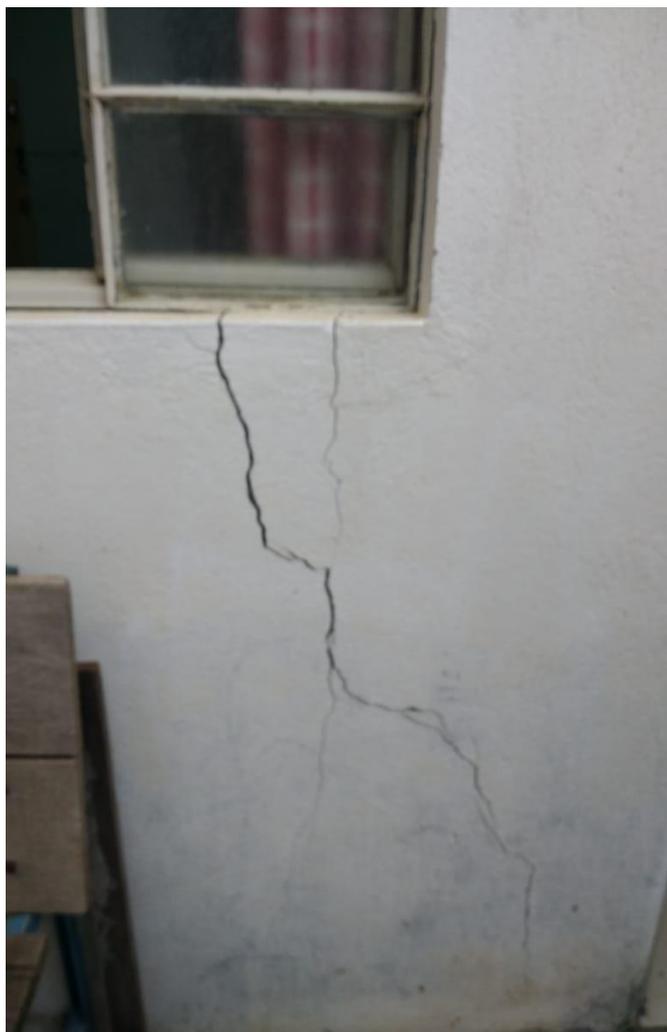
Figura 20 - Fissuras Mapeadas

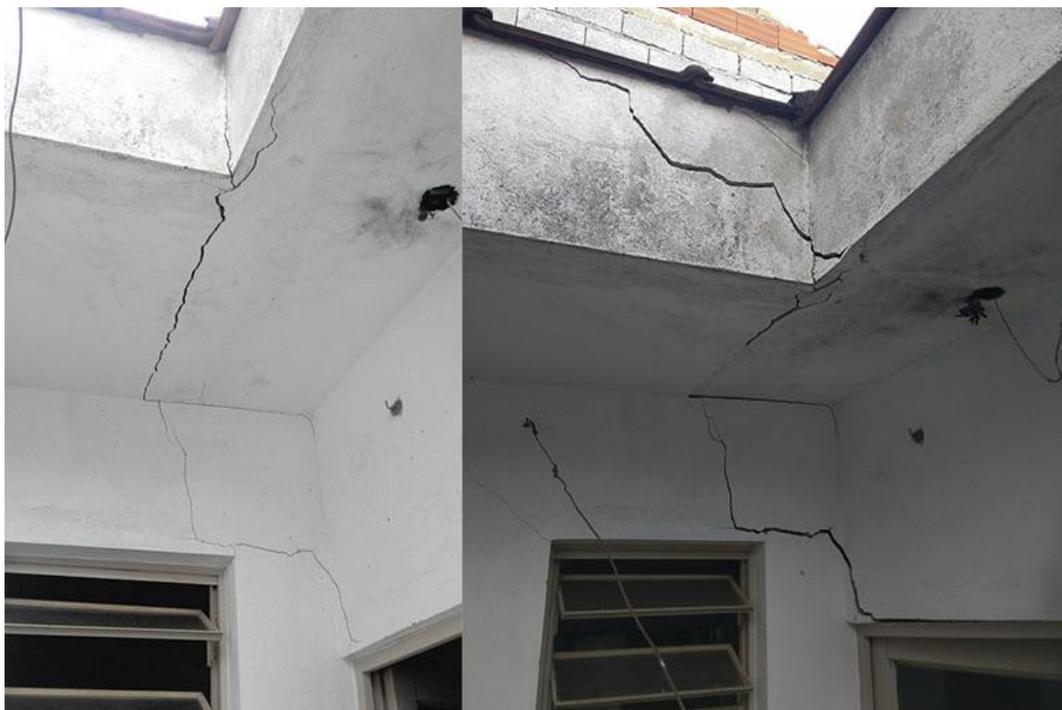
Figura 24 - Comparação de fissura em platibanda e laje

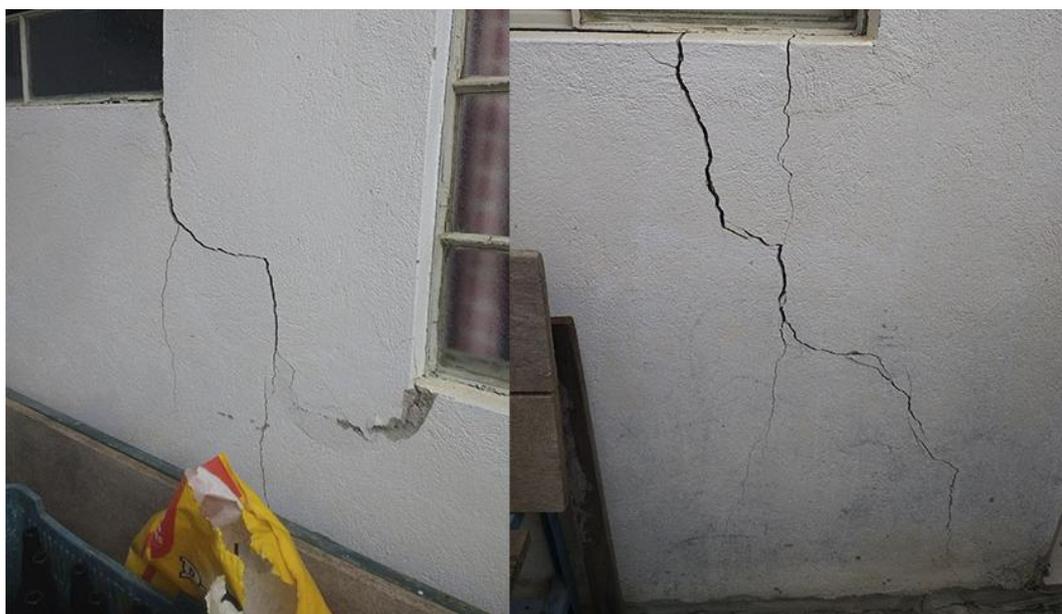
As paredes 10 e 11, devidamente denominadas na figura 22, apresentam também algumas fissuras no lado externo, localizadas principalmente em vértices e aberturas de janelas, tendo elas aumentado no intervalo entre as visitas técnicas e é apresentado na figura 25.

Figura 25 - Trincas nas paredes 10 e 11

A principal consequência dessas trincas é a exposição da estrutura a agentes intempéricos podendo comprometer a segurança da estrutura e desempenho dos revestimentos.

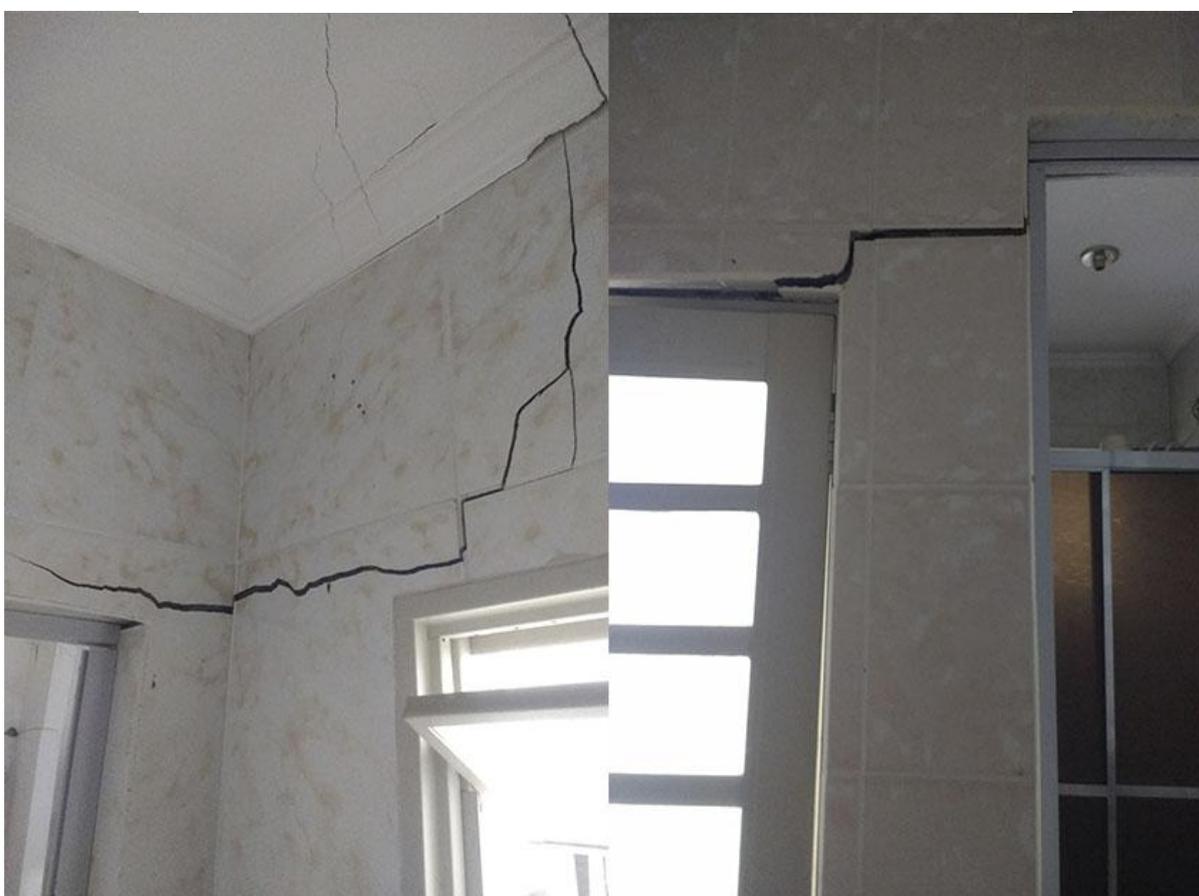
Figura 26 - Trincas nas paredes 3 e 10

A exposição das armaduras a intempéries provocadas por essas trincas e fissuras é de grande preocupação, por se tratar de um local constantemente exposto à umidade, pode provocar corrosão da armadura e descolamento do concreto.

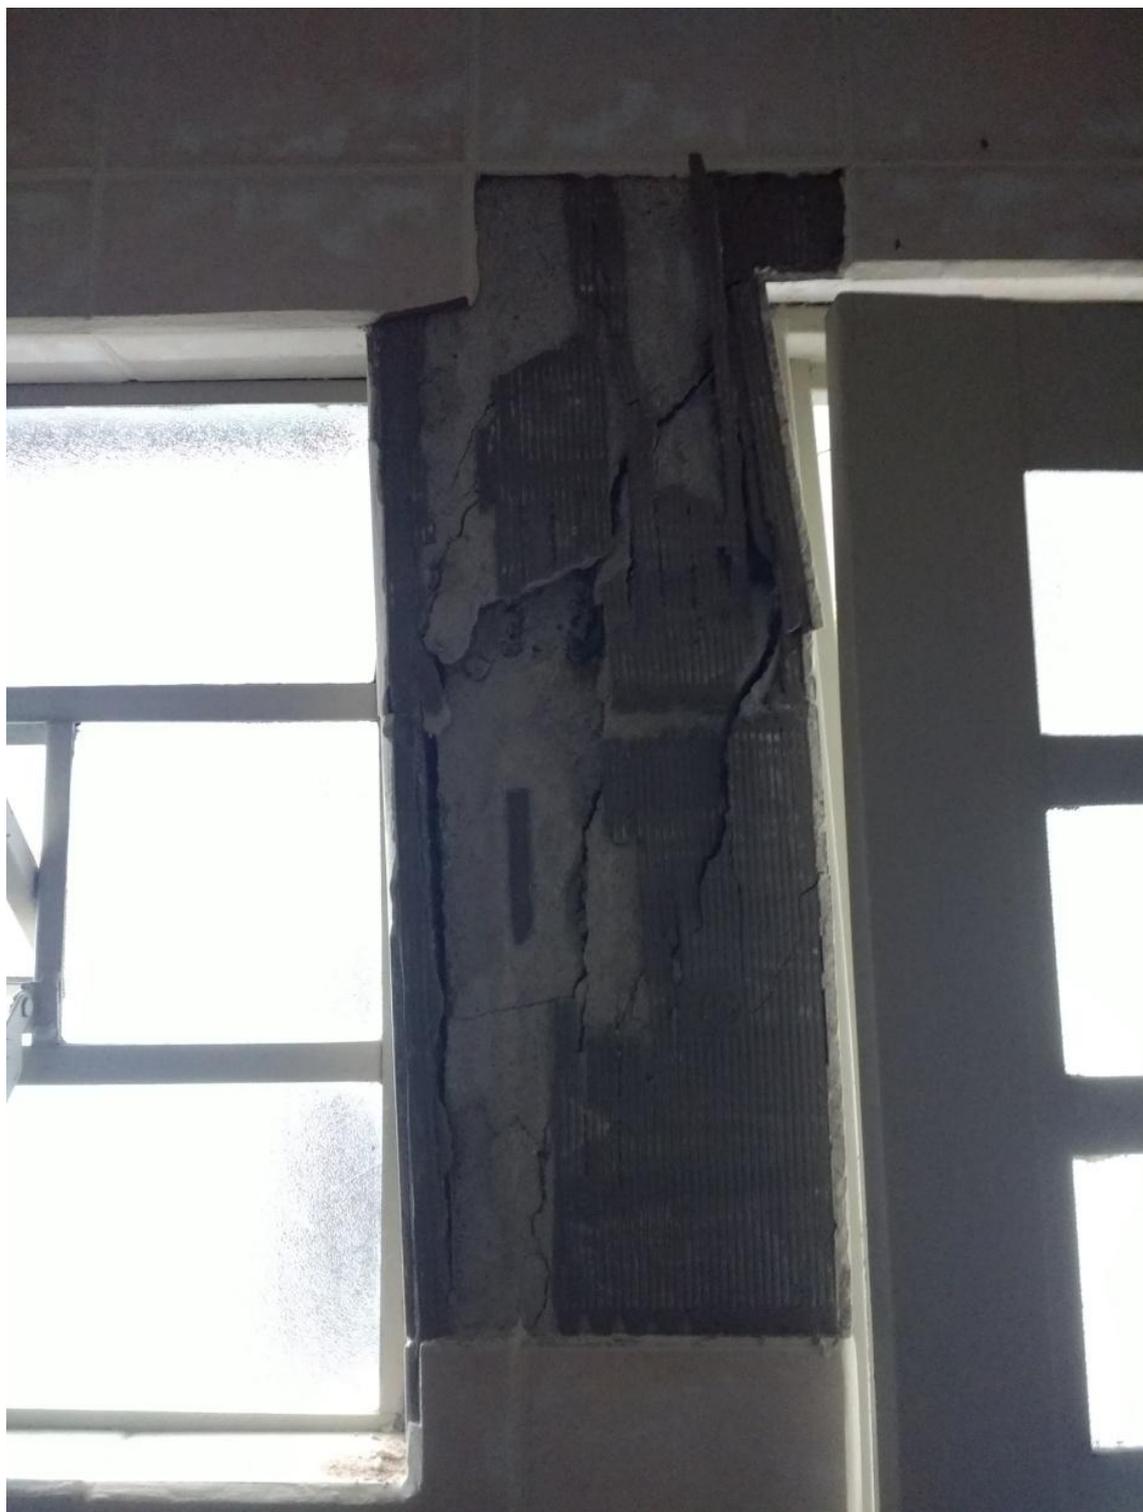
Figura 27 - Descolamento do revestimento da parede 10

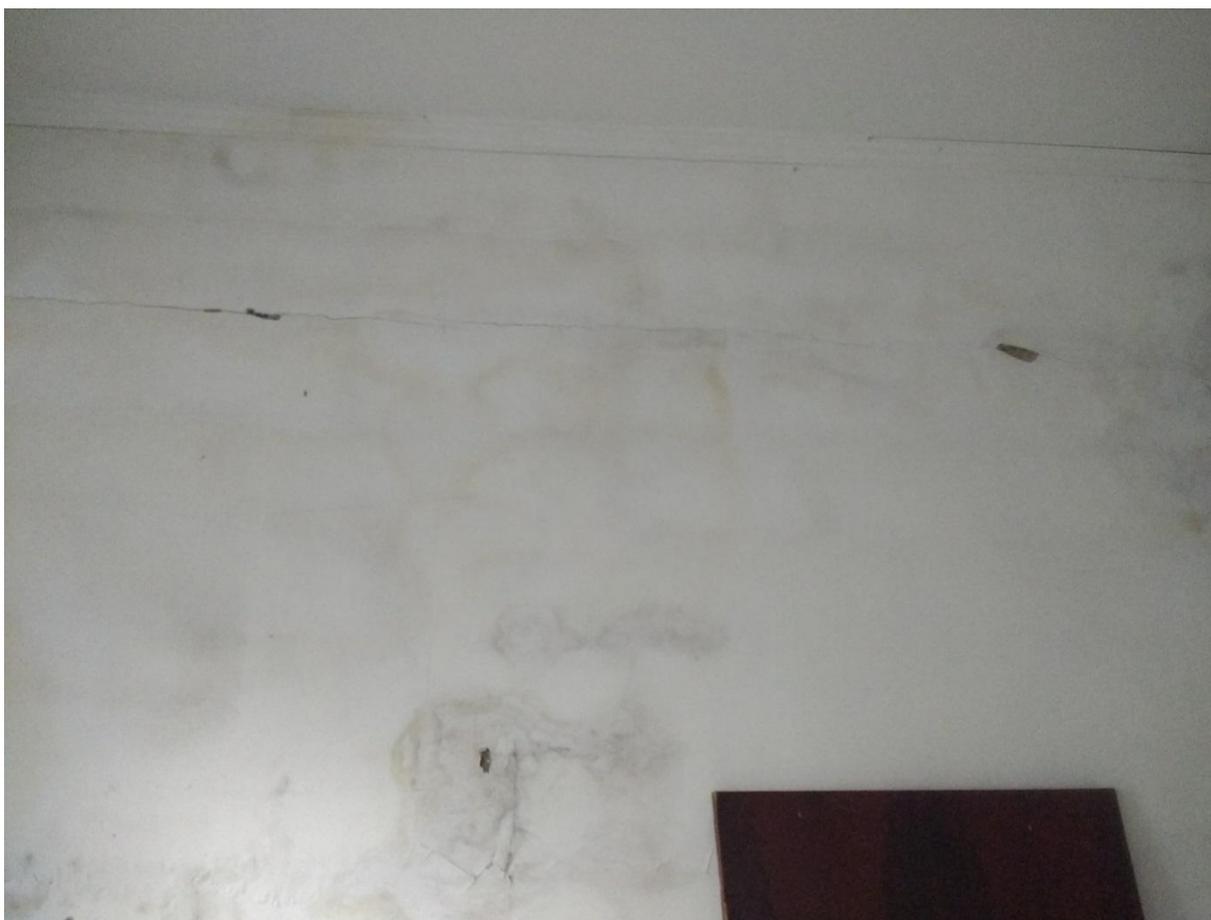
A parede 2 apresenta trincas e fissuras típicas de cisalhamento horizontal, caracterizada por trincas em trechos retilíneos no alinhamento das juntas de argamassas. Pouca alteração pode ser observada entre a primeira e a segunda visita técnica. Como mostra a Figura 28, as infiltrações através dessas trincas comprometem a vedação e o revestimento interno.

Figura 28 - Trincas e fissuras na parede 2

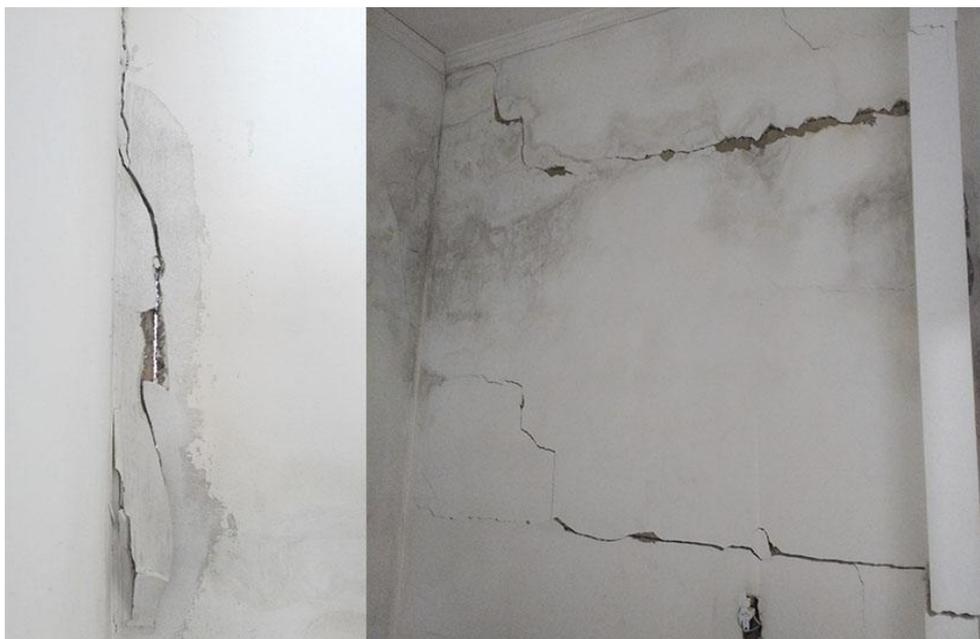
A parede 7 apresenta também trincas e fissuras escalonadas acompanhando a amarração do assentamento dos blocos e em trechos retilíneos no alinhamento das juntas de argamassas, típicas do cisalhamento horizontal. É possível observar também nesta parede uma trinca de aproximadamente 5 milímetros, que atravessa a parede possibilitando visualizar a edificação vizinha dos fundos. A Figura 29 mostra as fissuras e trincas na parede 7, bem como a infiltração e o conseqüente comprometimento do revestimento.

Figura 29 - Trincas e fissuras na parede 7

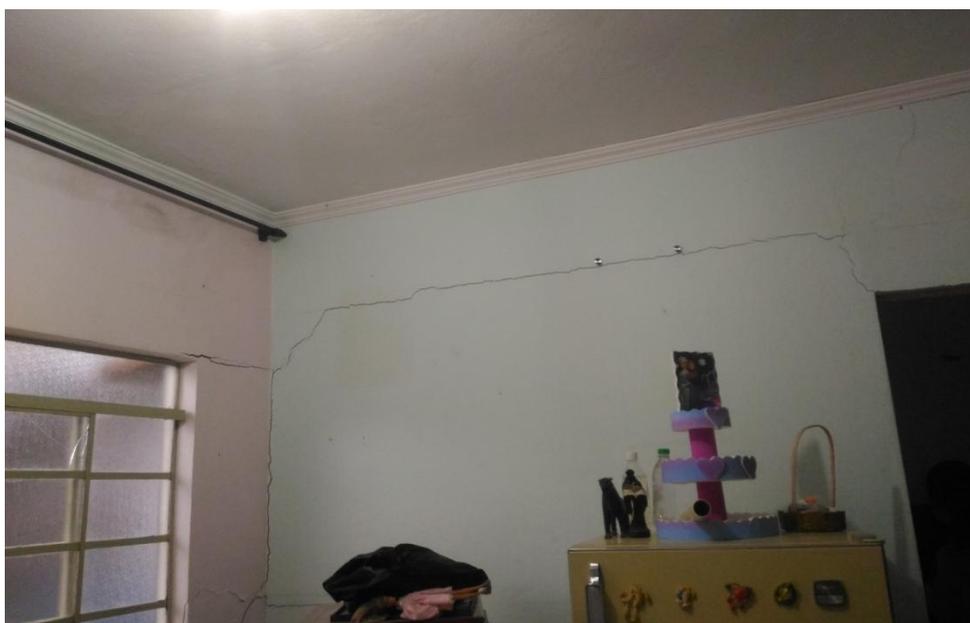
Na sala 2, as paredes 11 e 4 apresentaram fissuras horizontais, verticais e nos vértices da janela e da porta chegando até o assentamento da sanca de gesso, provocando seu descolamento parcial, detalhes que podem ser vistos na Figura 30. As fissuras mostram evolução durante o tempo decorrido entre a primeira e a segunda visita.

Figura 30 - Vértice das paredes 11 e 4 com fissuras laterais e horizontais

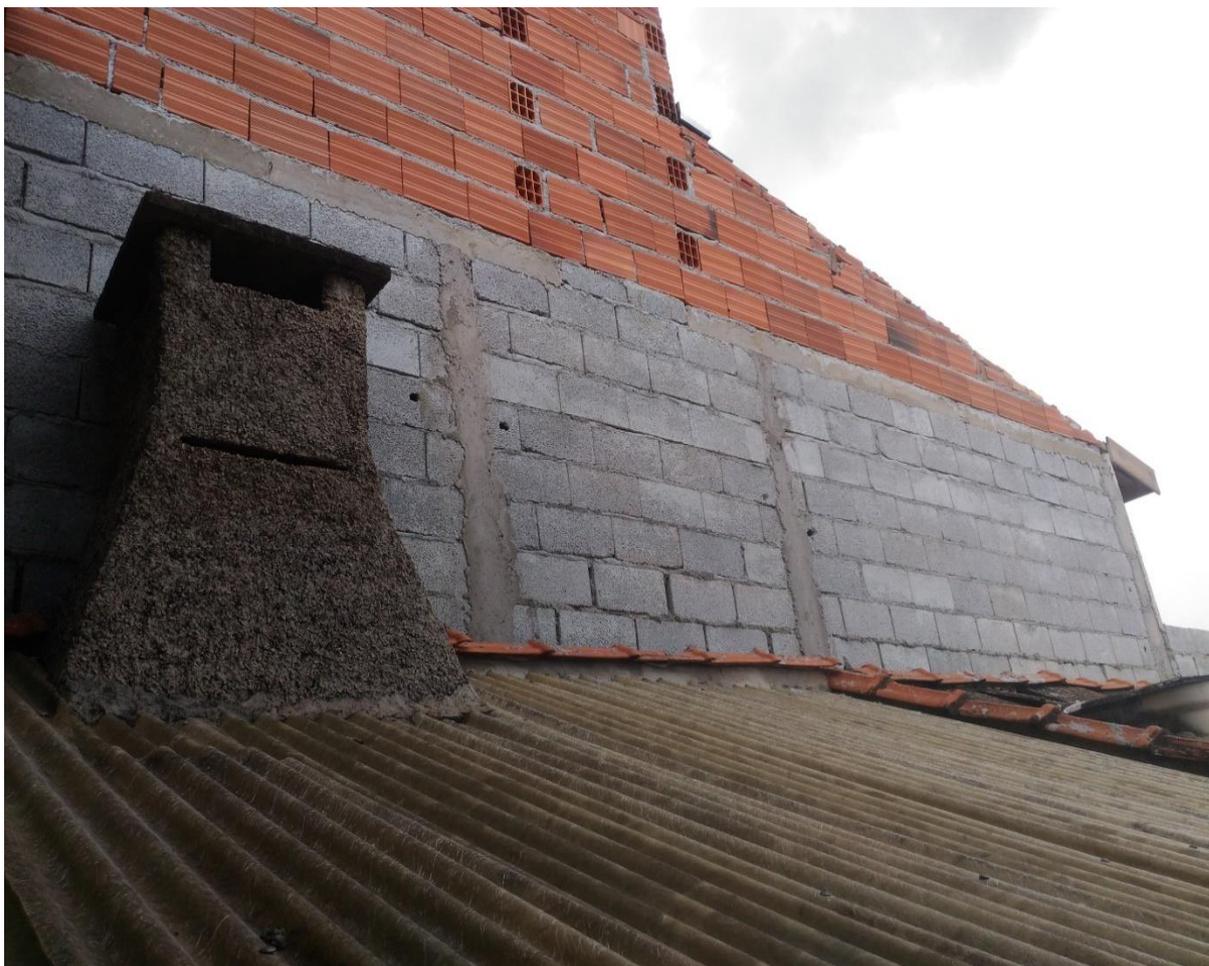
Figura 33 - Muro encostado na lateral esquerda da edificação estudada

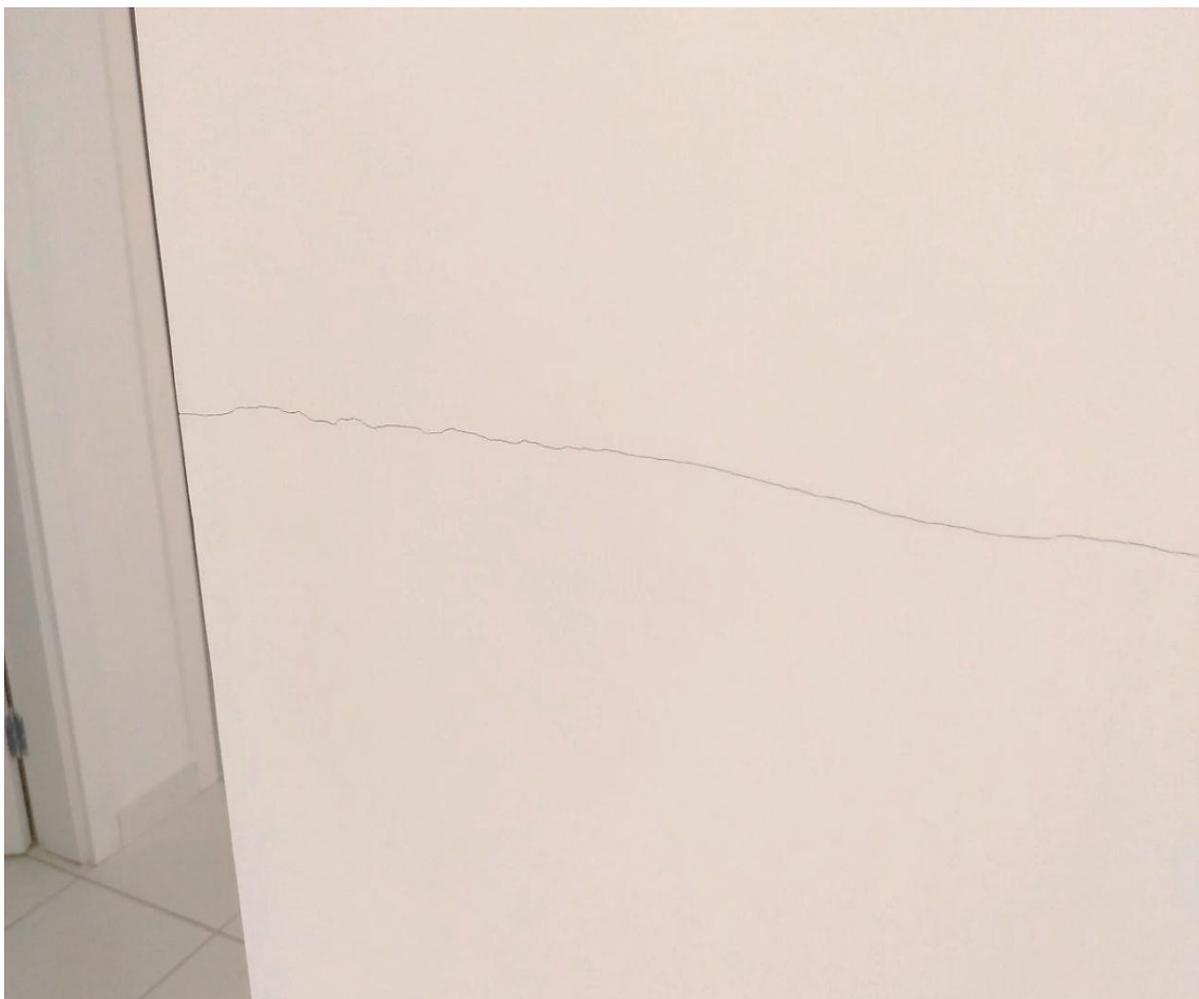
Figura 38 - Fissura horizontal

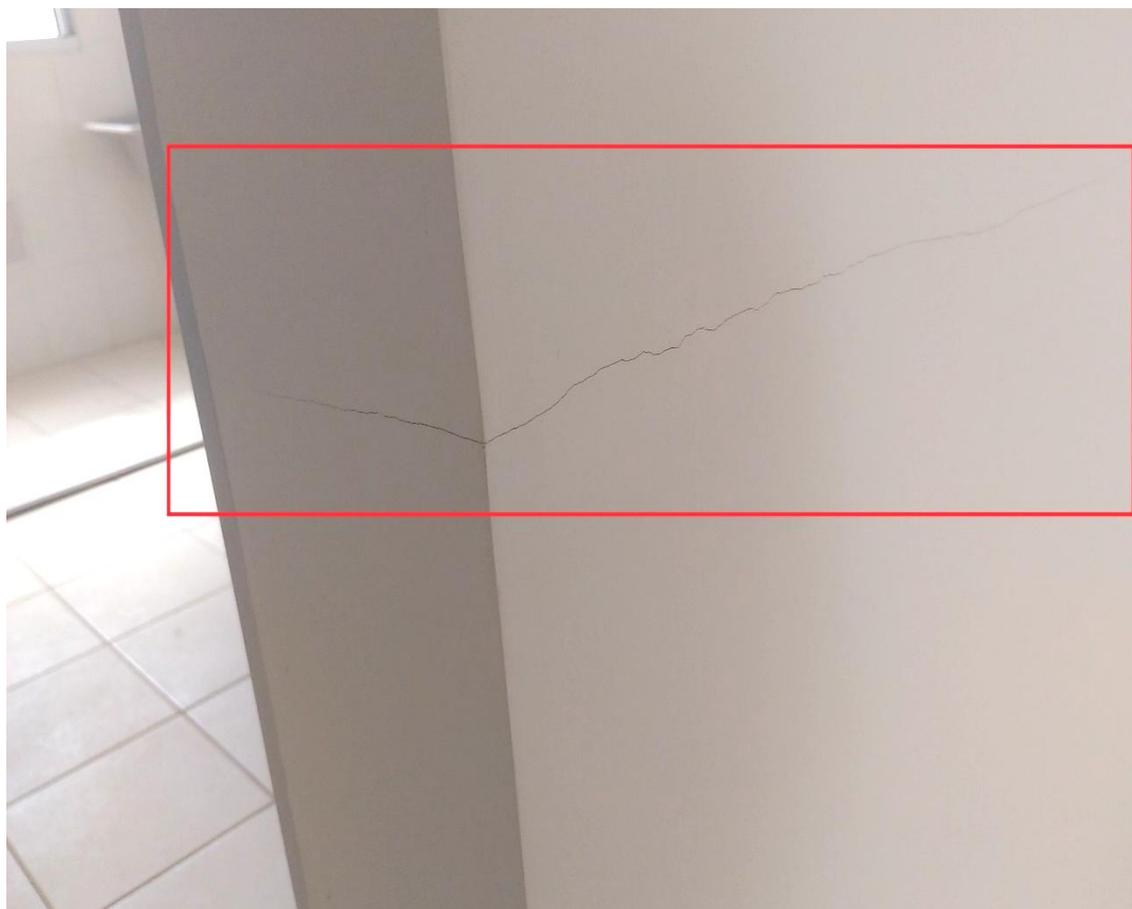
Figura 39 - Fissura horizontal na parede 3

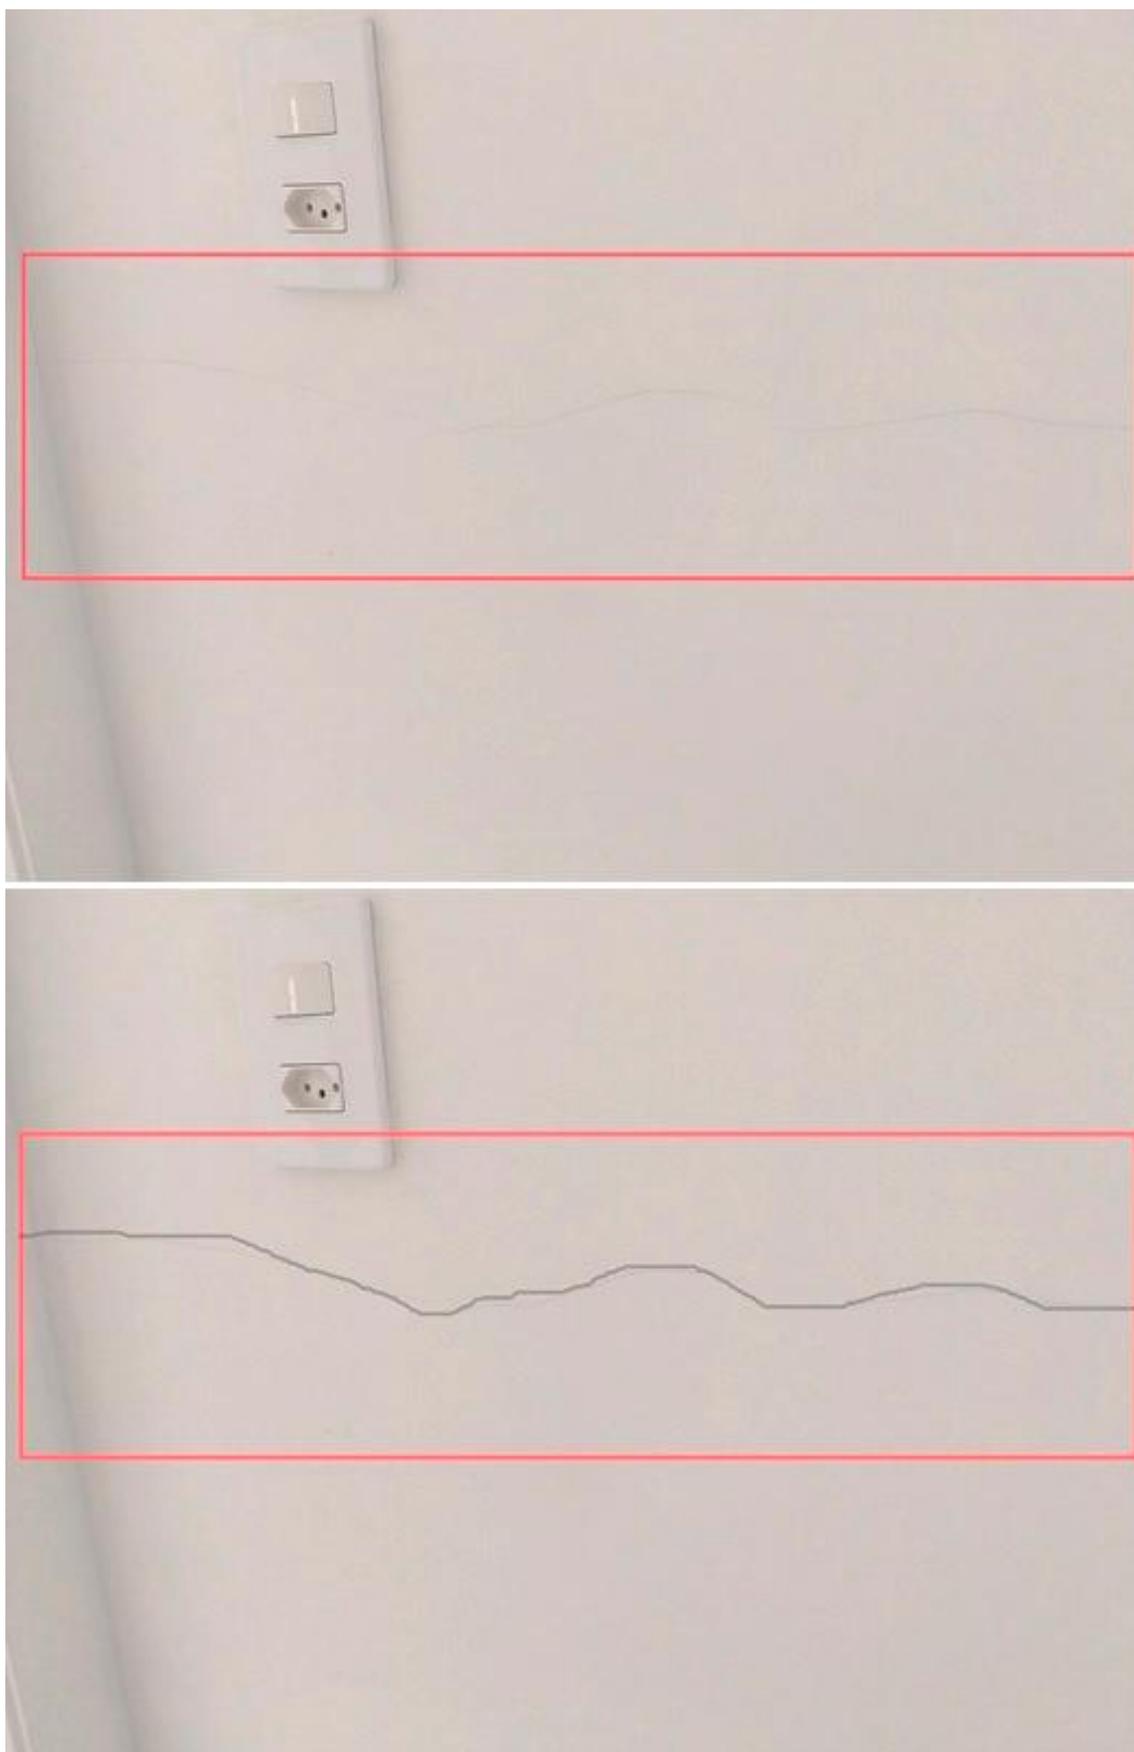
Figura 40 - Fissura horizontal na parede 13

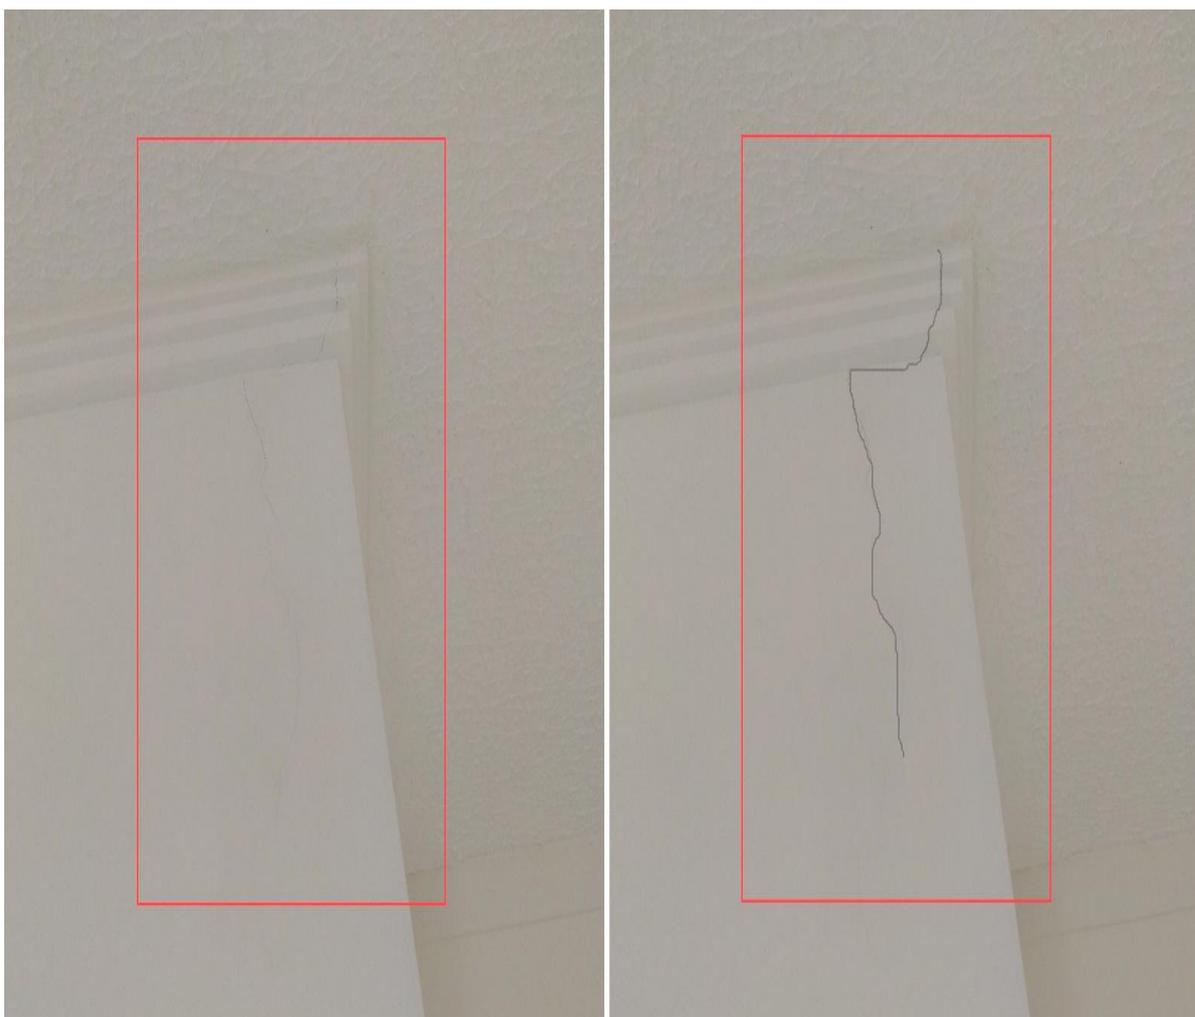
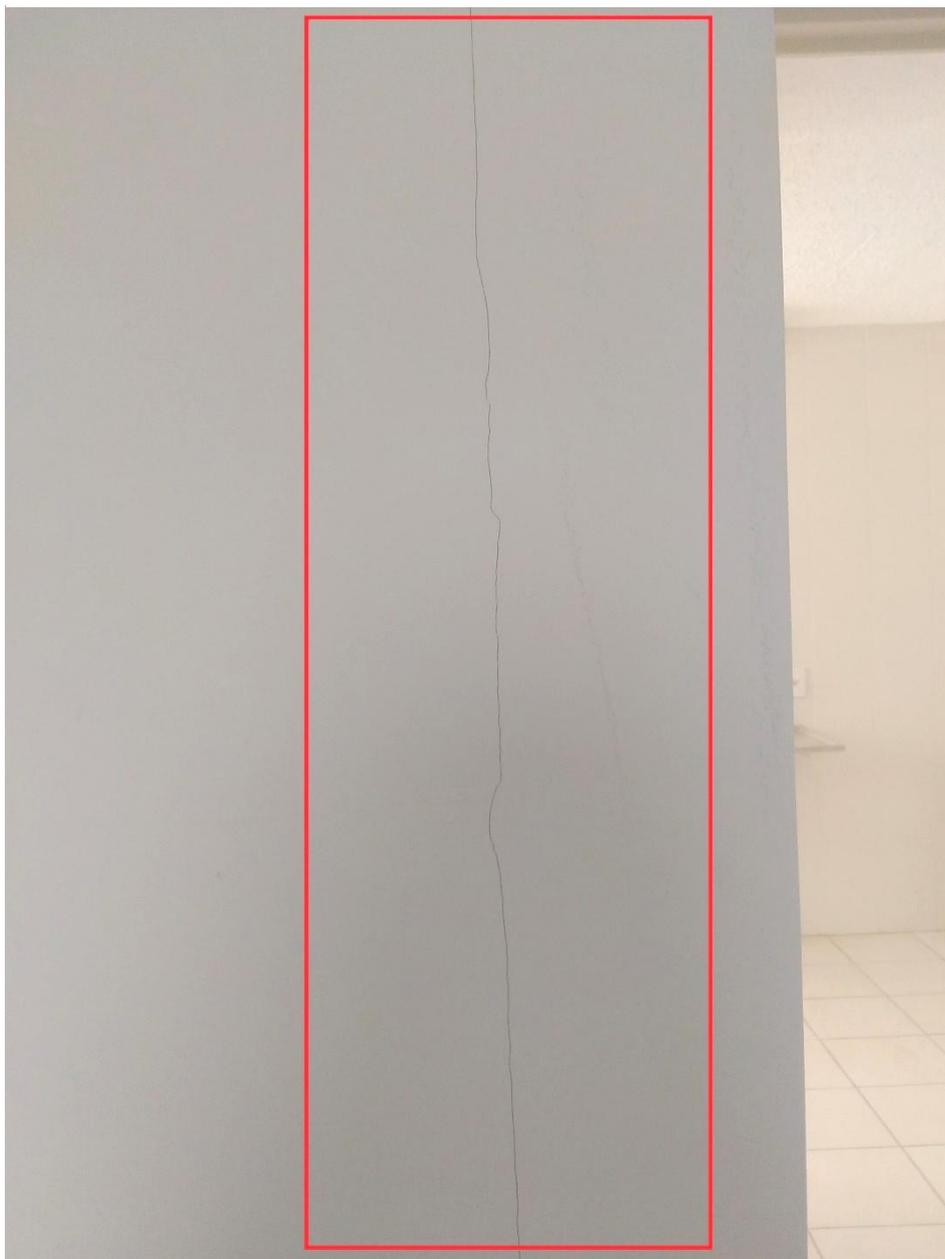
Figura 41 - Fissura vertical na parede 12

Figura 42 - Fissura vertical na parede 12

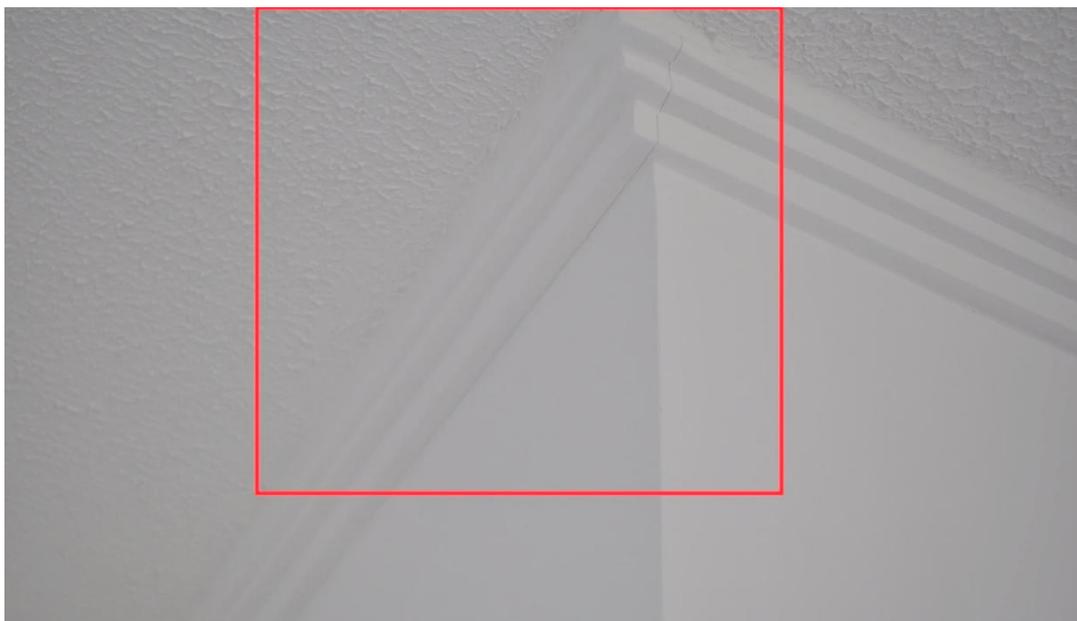
Figura 43 - Fissura devido a variação de temperatura

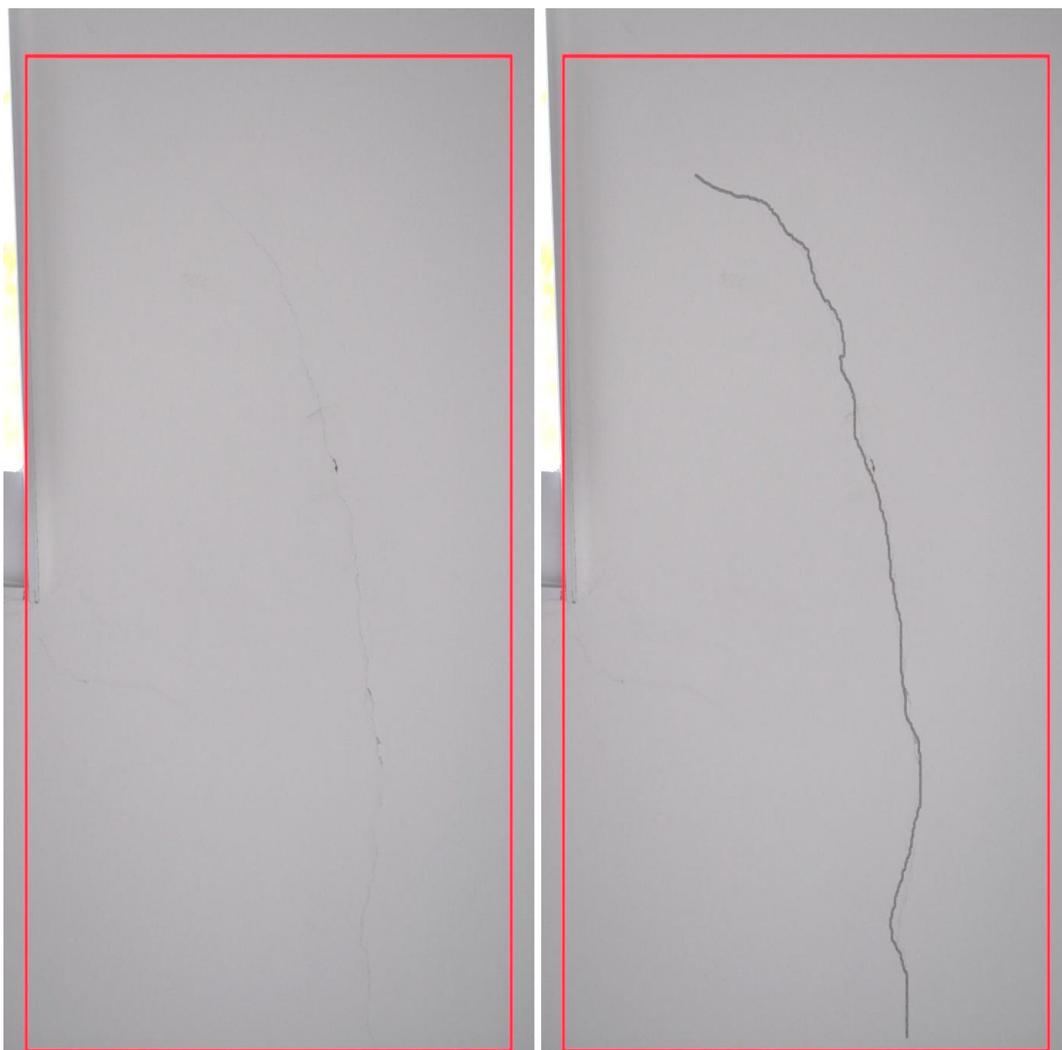
Figura 45 - Fissura diagonal ao lado do vão da janela

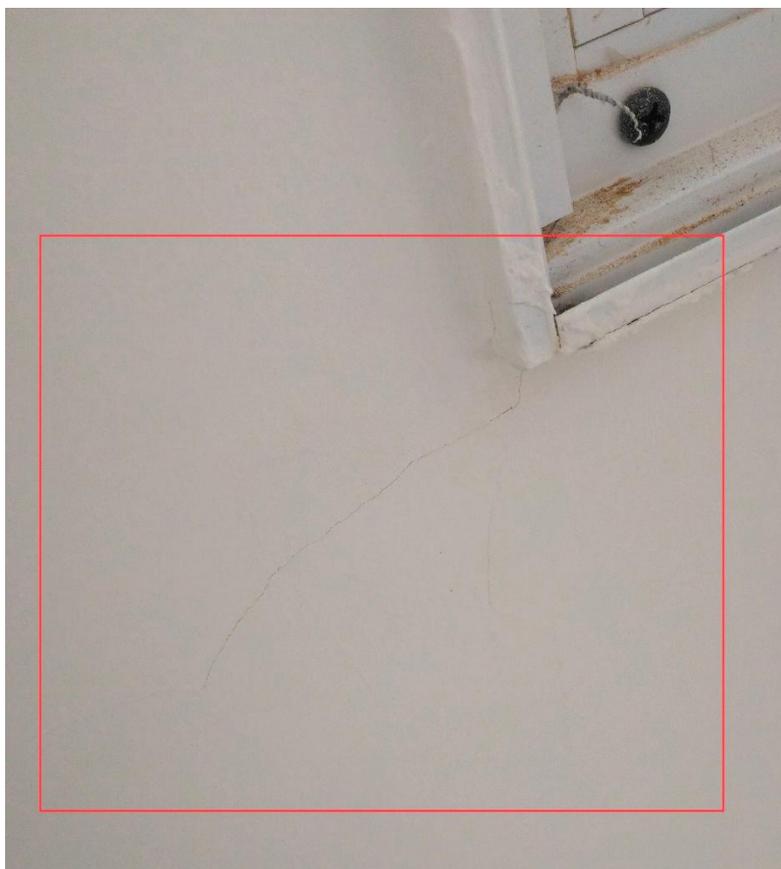
Figura 46 - Fissura diagonal ao lado do vão da janela

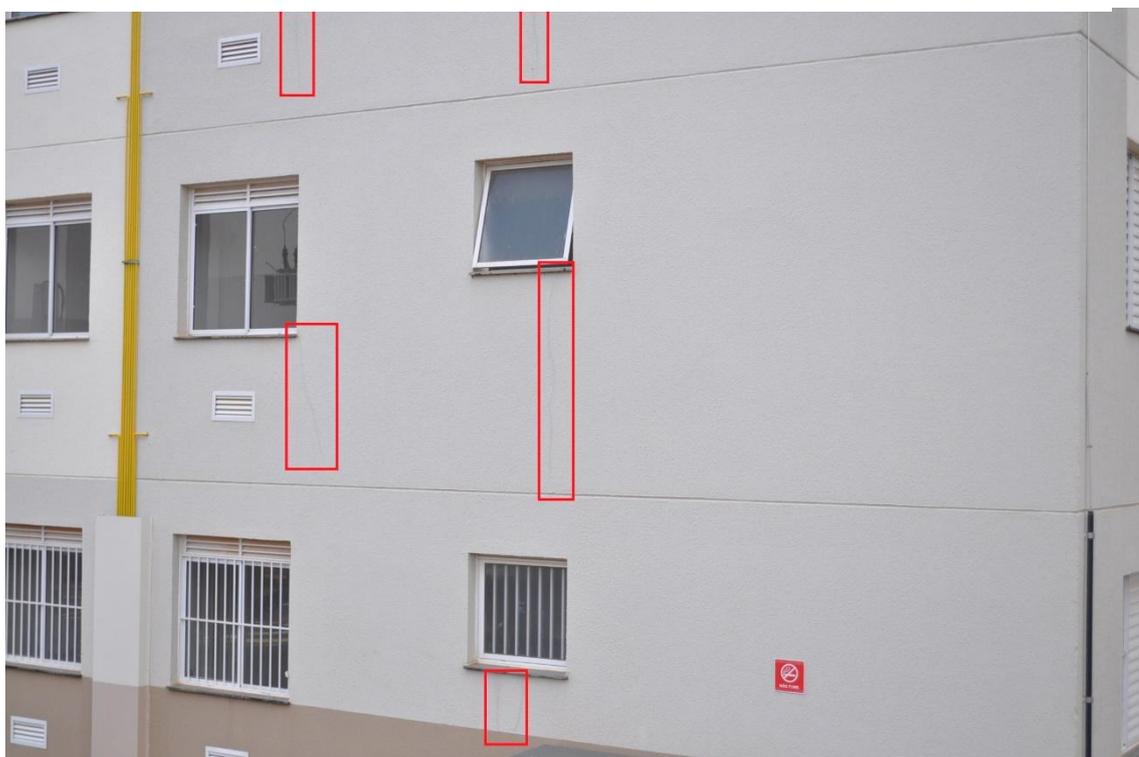
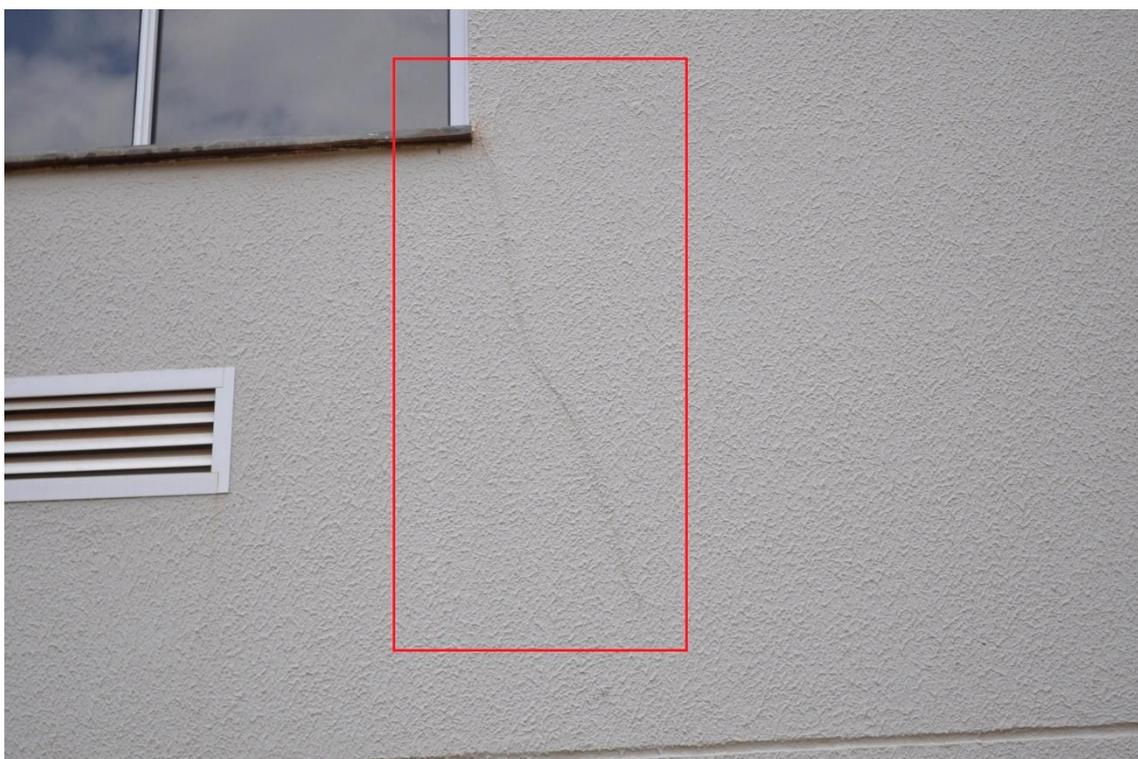
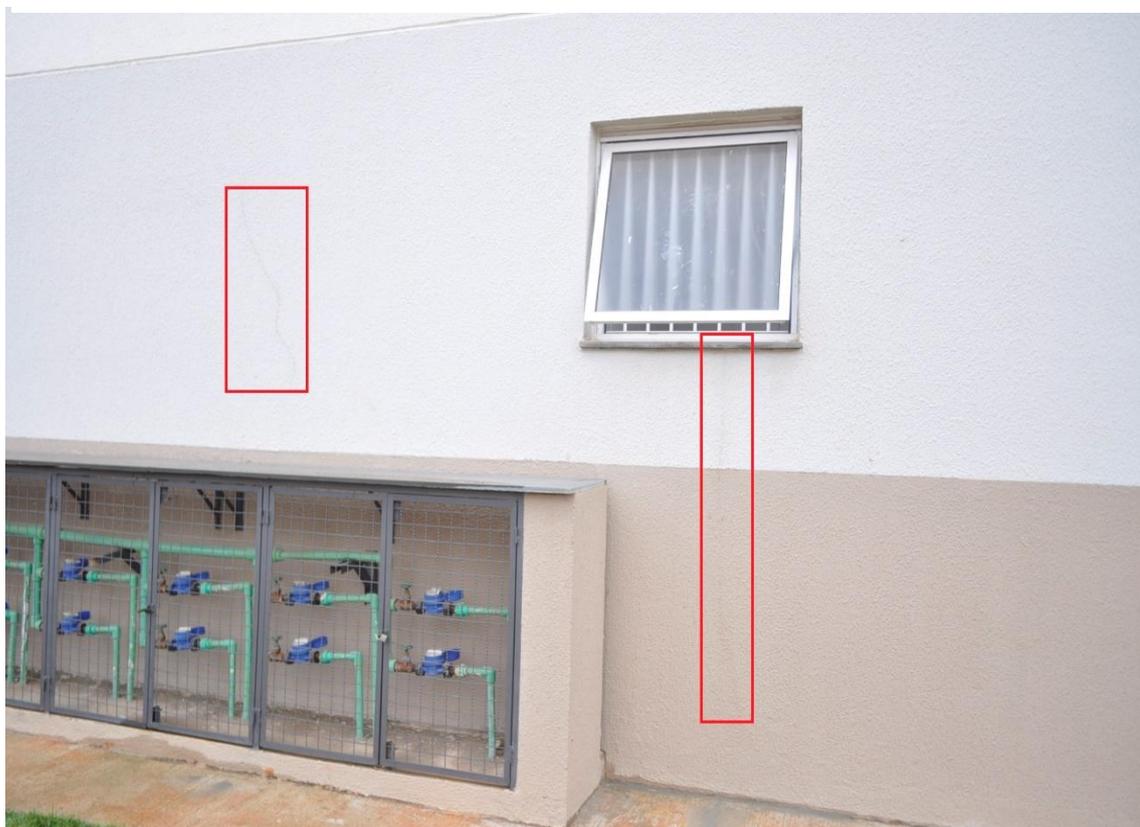
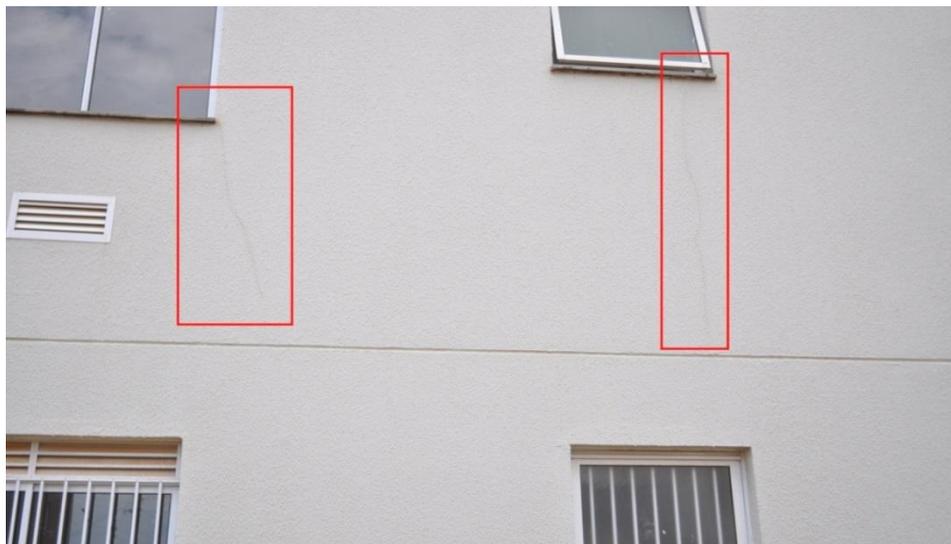
Figura 58 - Fissuras

Figura 59 - Fissuras

Figura 60 - Fissuras

Figura 61 - Fissuras

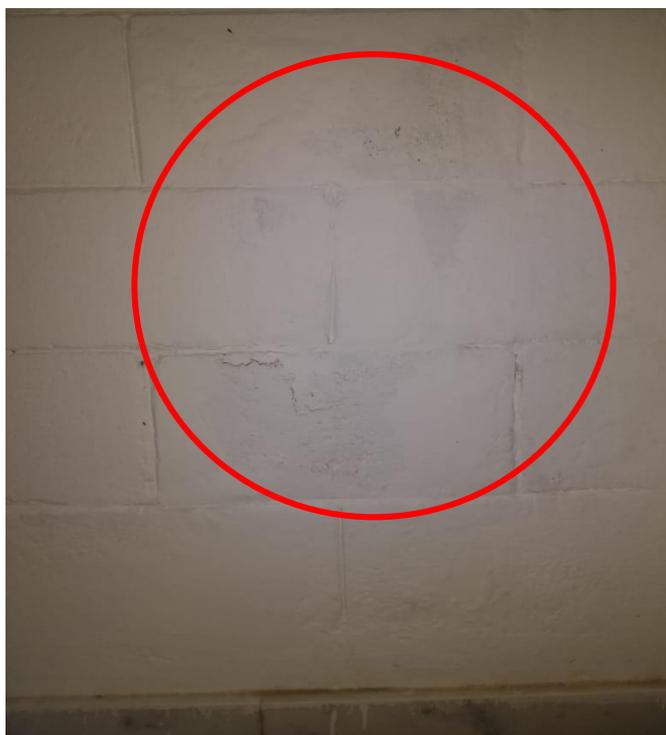
Figura 63 - Detalhe do Empolamento
