**UNIFAAT – CENTRO UNIVERSITÁRIO
ENGENHARIA CIVIL**

ESTUDOS DE MANIFESTAÇÕES PATOLÓGICAS EM EDIFICAÇÕES

Trabalho de Conclusão de Curso apresentado como exigência parcial para obtenção do grau de Bacharel em Engenharia Civil pela UNIFAAT, sob orientação da professora Carolina Alvares Camillo Raymundo.

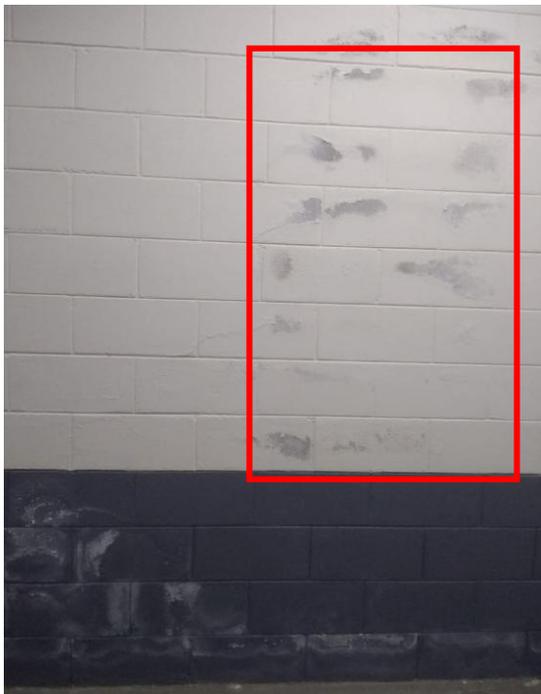
Figura 64 - Parede 2 com manchas e destacamento de tinta

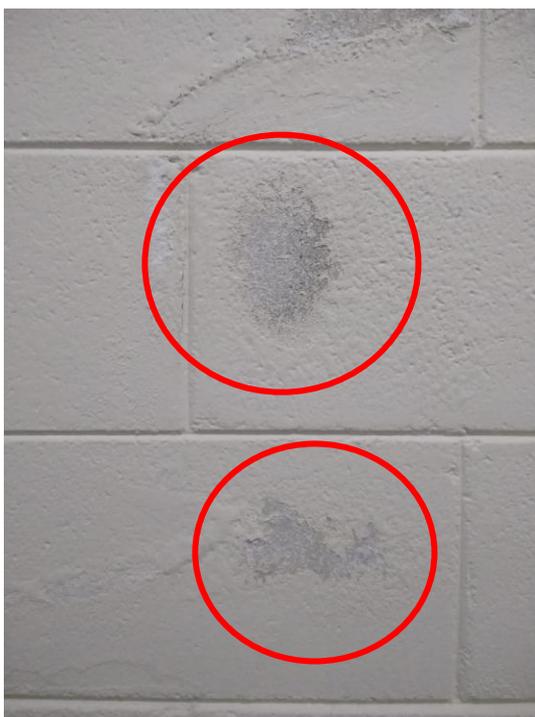
Figura 65 - Detalhe do destacamento de tinta

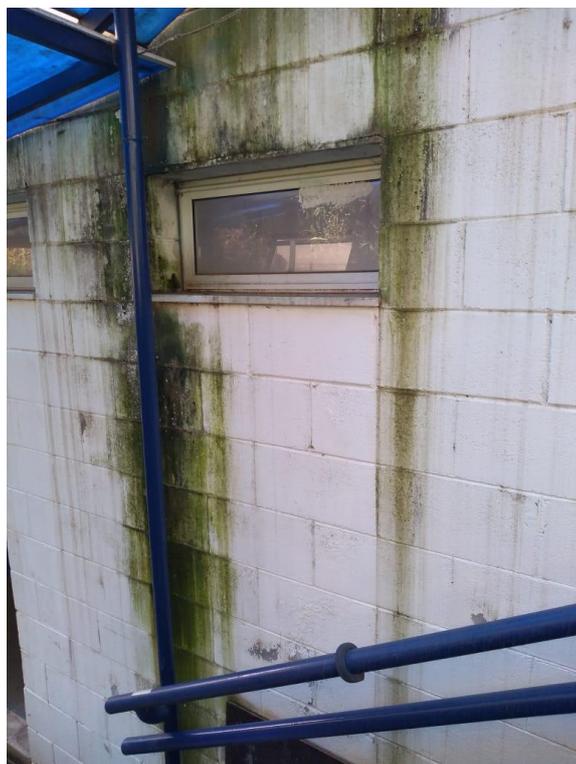
Figura 70 - Parede externa do prédio com manchas de bolor
