**CENTRO UNIVERSITARIO UNIFAAT
ENGENHARIA CIVIL**

Avaliação de desempenho hidráulico do sistema de drenagem urbana
existente no Bairro Jardim Brasil - Atibaia

Trabalho de Conclusão de Curso
apresentado como exigência parcial para
obtenção do grau de Bacharel em
Engenharia (Civil) pela UNIFAAT
FACULDADES, sob orientação do (a)
professor (a) Adélia Mara Massulo.

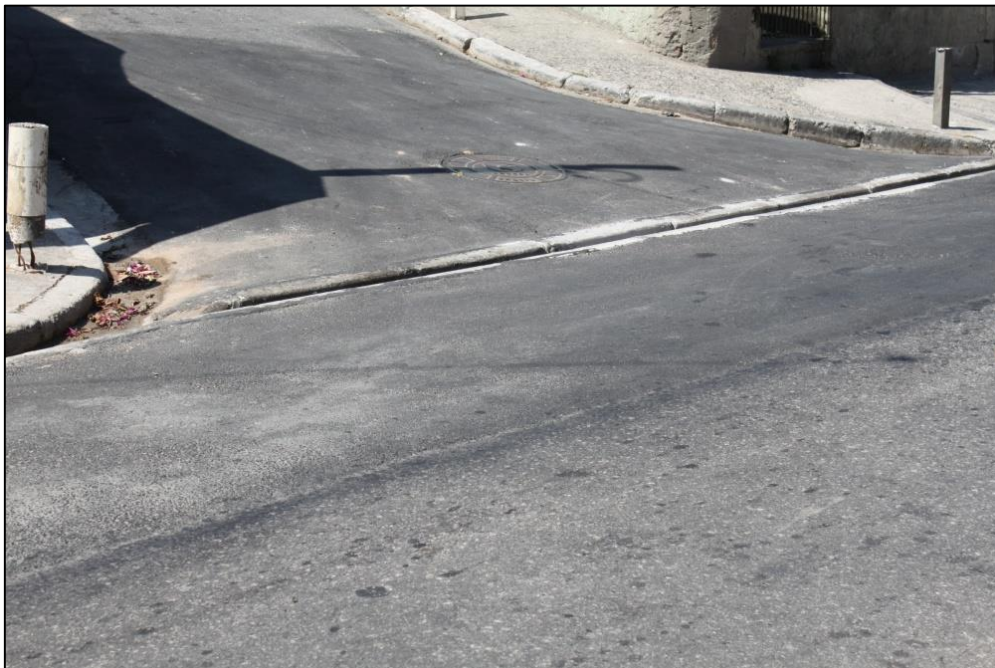
- Sarjetões são canais com seção triangular (figura 14) localizados normalmente nos pontos mais baixos das vias e nos cruzamentos. Sua função é de coletar e conduzir as águas da chuva até a boca de lobo ou outra sarjeta.

Figura 14: Sarjetões

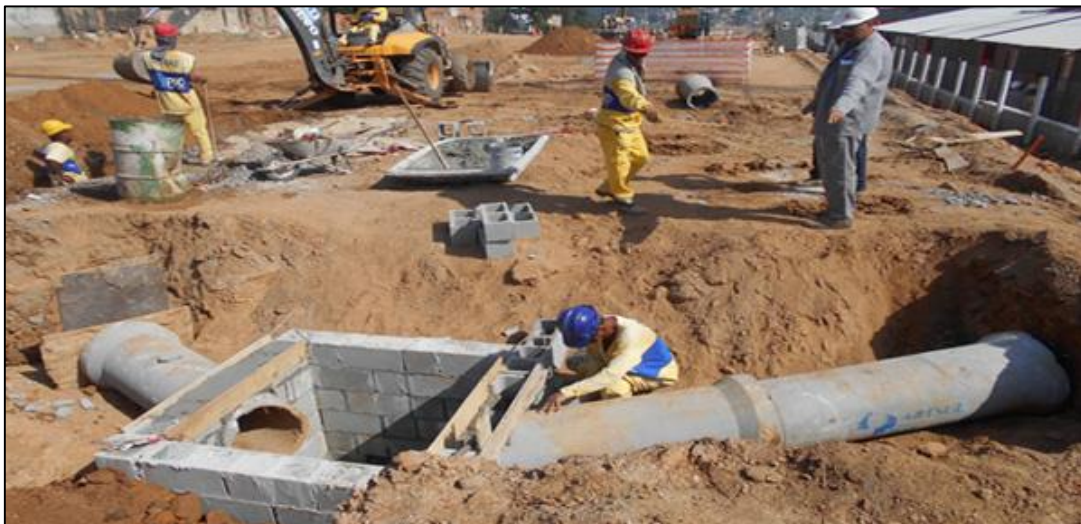
- Na figura 16 temos os poços de visita, que tem como função permitir a entrada ao sistema de drenagem para a inspeção e limpeza da rede coletora. Através desses poços é possível remover obstruções, assim como o monitoramento do nível e da qualidade da água. Elas podem ser aproveitadas como caixas de recepção de águas das bocas de lobo.

Figura 16: Poço de visita

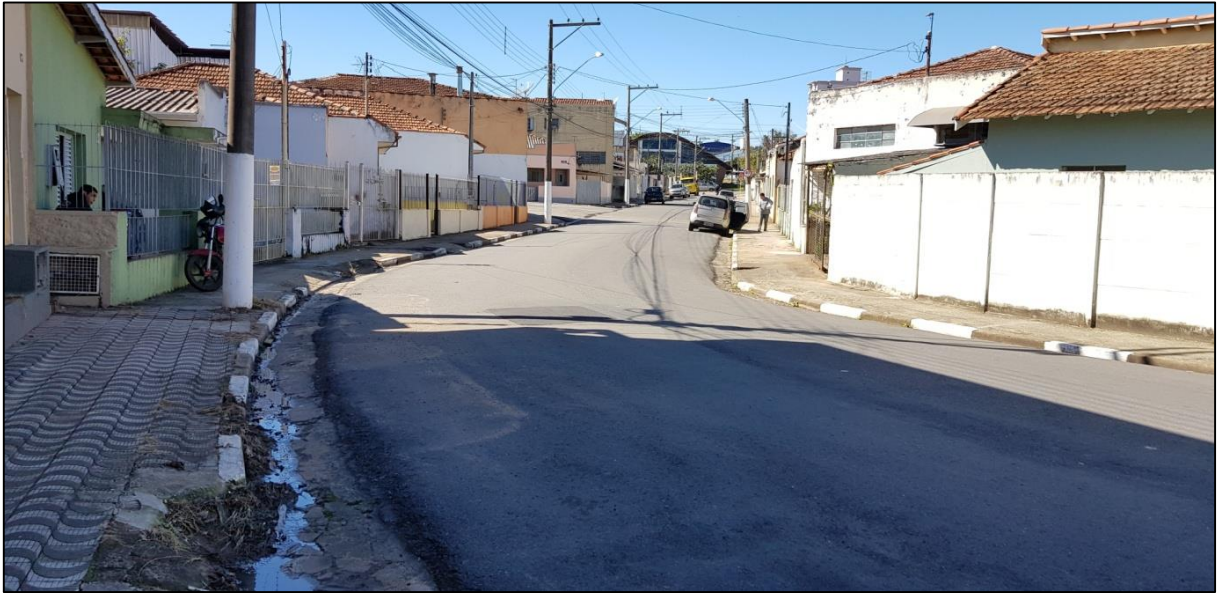
As guias e sarjetas existentes no local, possuem dimensões irregulares com alturas variando entre 9 cm e 19 cm para as guias, e largura entre 25 cm e 70 cm para as sarjetas, além de apresentarem alguns trechos com pequenos obstáculos como rampas para acesso de veículos, afundamentos, trincas, muita sujeira, como mostrado na figura 57, e pouca declividade, no qual acaba atrapalhando o escoamento da água até as bocas de lobo.

Figura 57: Acúmulo de sujeira e água nas sarjetas

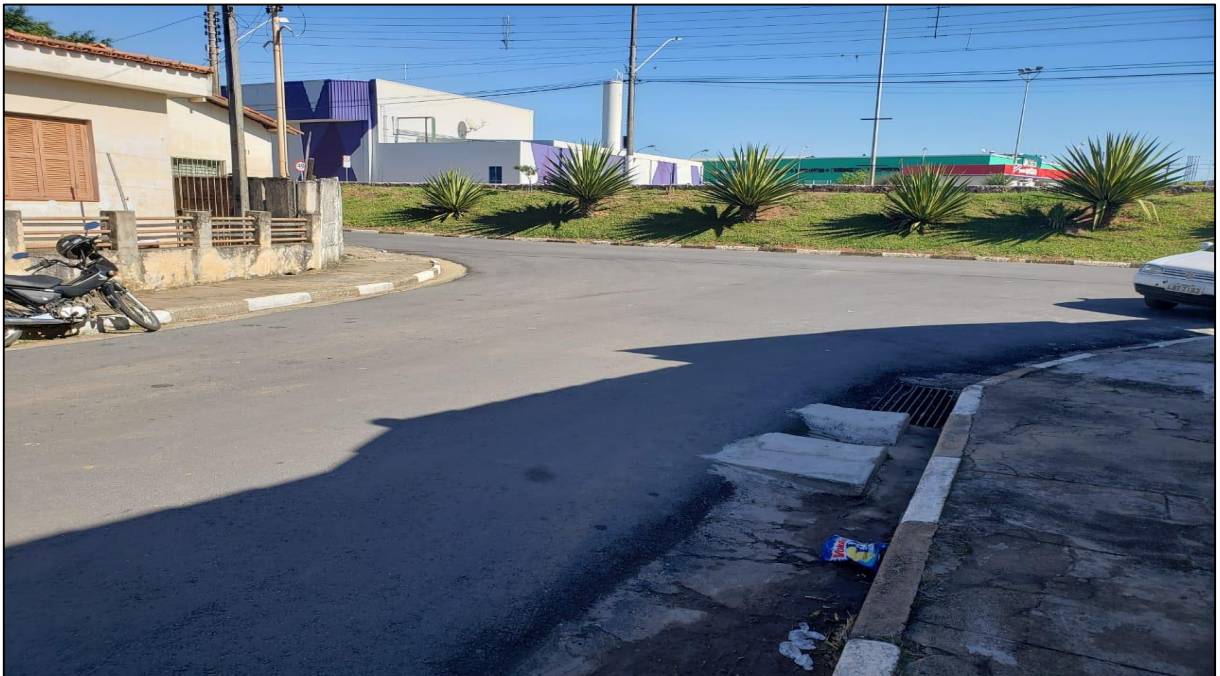
Figura 58: Guias e sarjetas irregulares, obstáculos e sujeira.

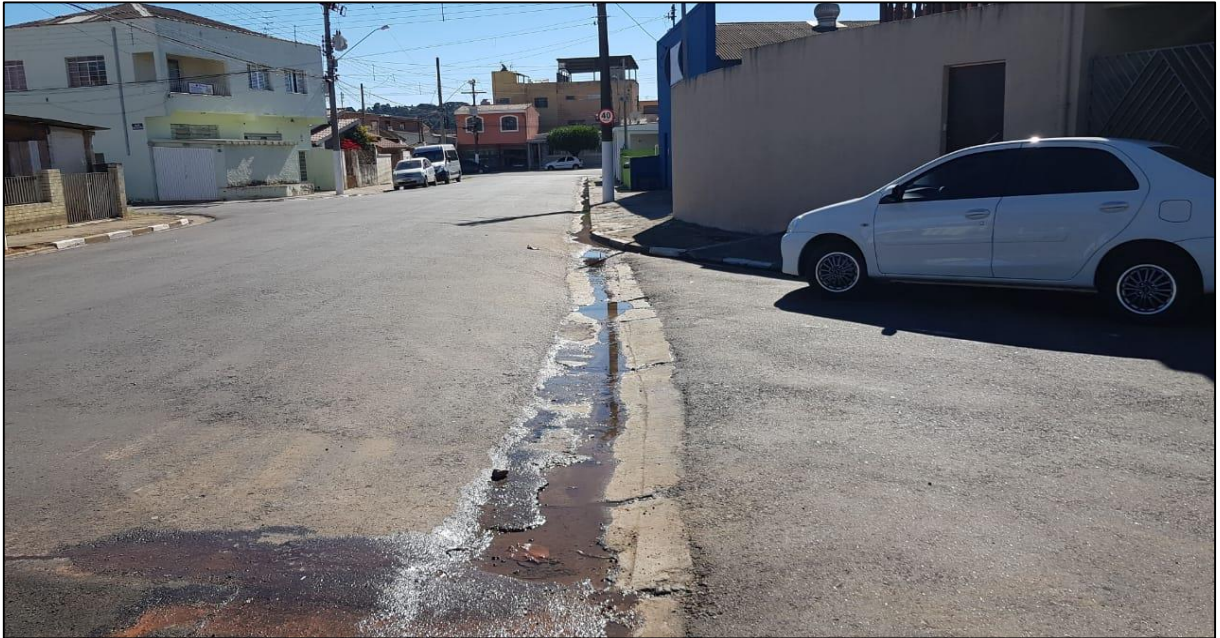
Figura 59: Sarjetão irregular e acumulo de água

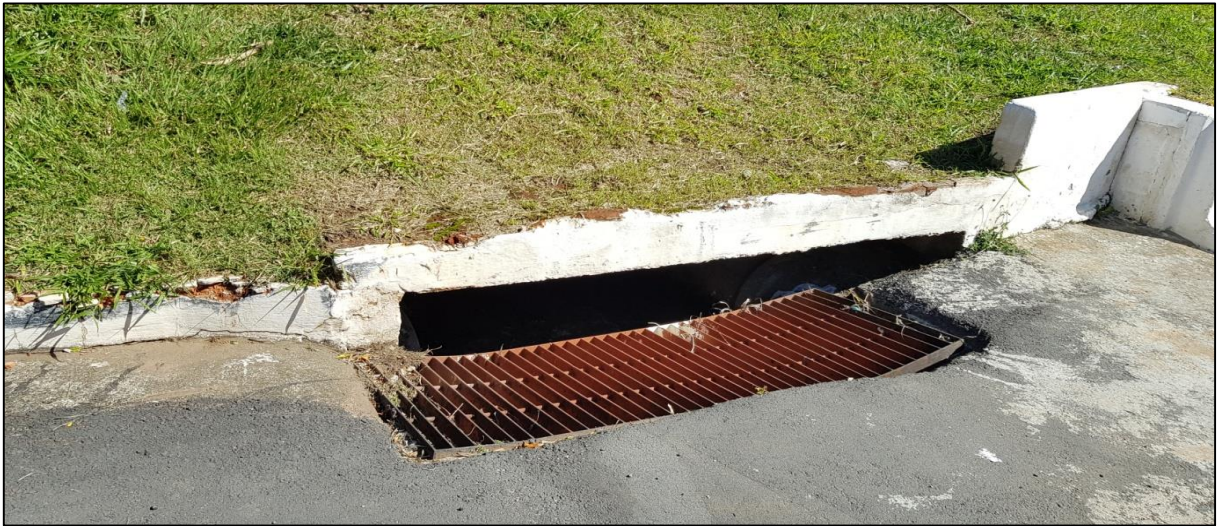
Figura 61: Boca de lobo combinada danificada

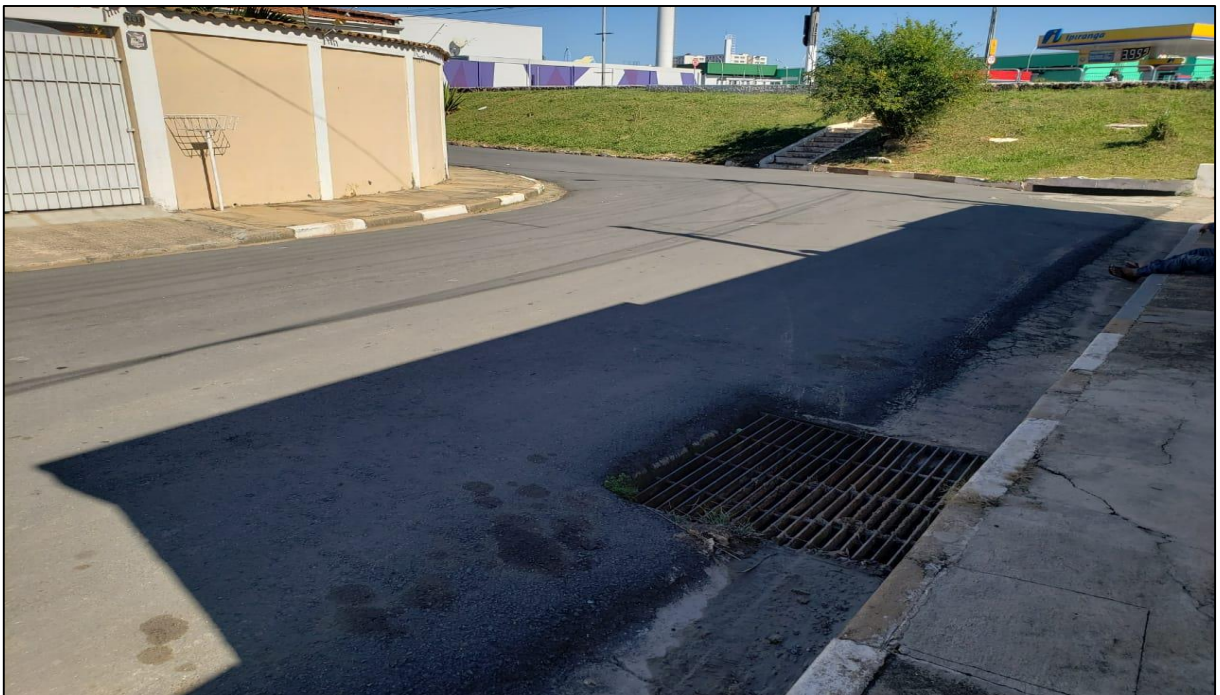
Figura 62: Grelha invadindo o leito carroçável

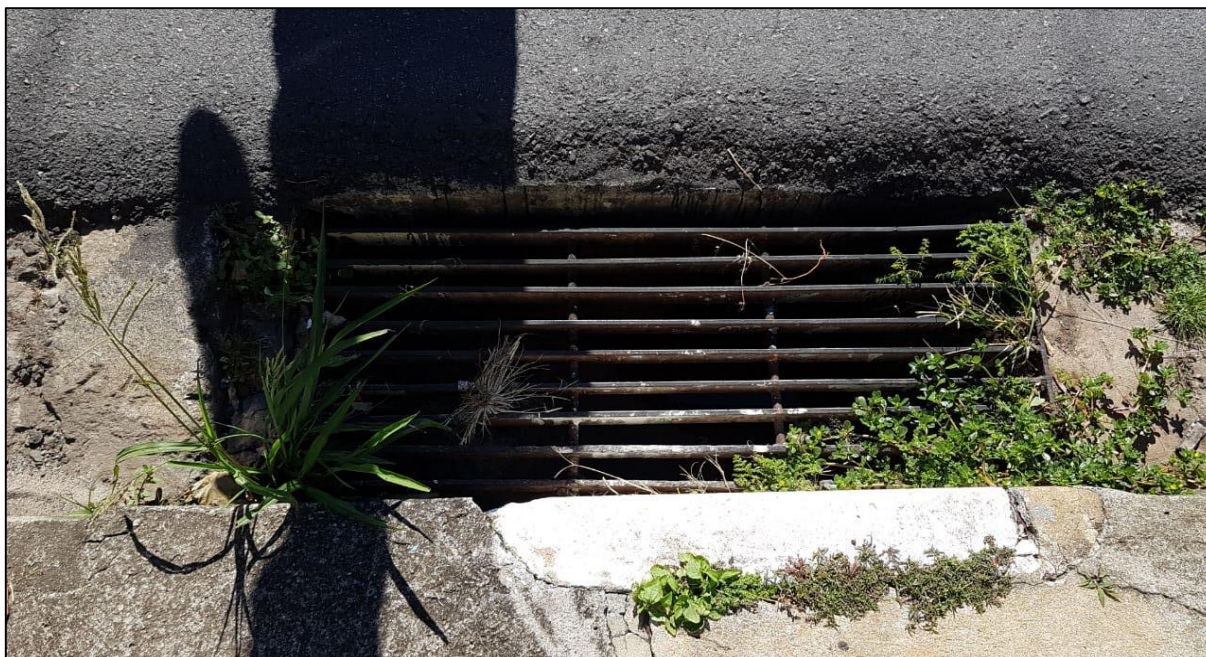
Figura 63: Grelha suja por mato

Outro problema encontrado é a grande quantidade de mato que existe no local, no qual nos mostra a falta de limpeza e manutenção no bairro, obstruindo ainda mais a entrada de água causando a diminuição da capacidade de utilização do sistema, que além de prejudicar a durabilidade do pavimento das ruas. Em suma o conjunto desses problemas devido a várias infiltrações, problemas como a sujeira e os entupimentos prejudicam ainda mais o escoamento da água até o rio, intensificando a formação de um alagamento nessa área nas épocas de chuvas intensas.

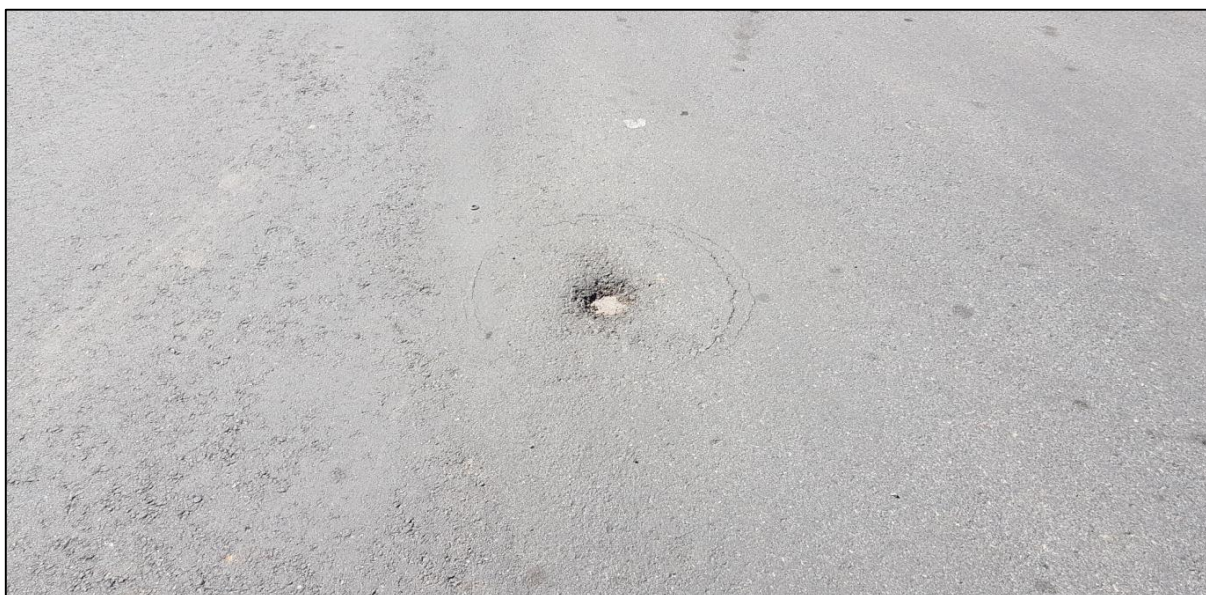
Figura 65: Poço de visita sob a camada de rolamento

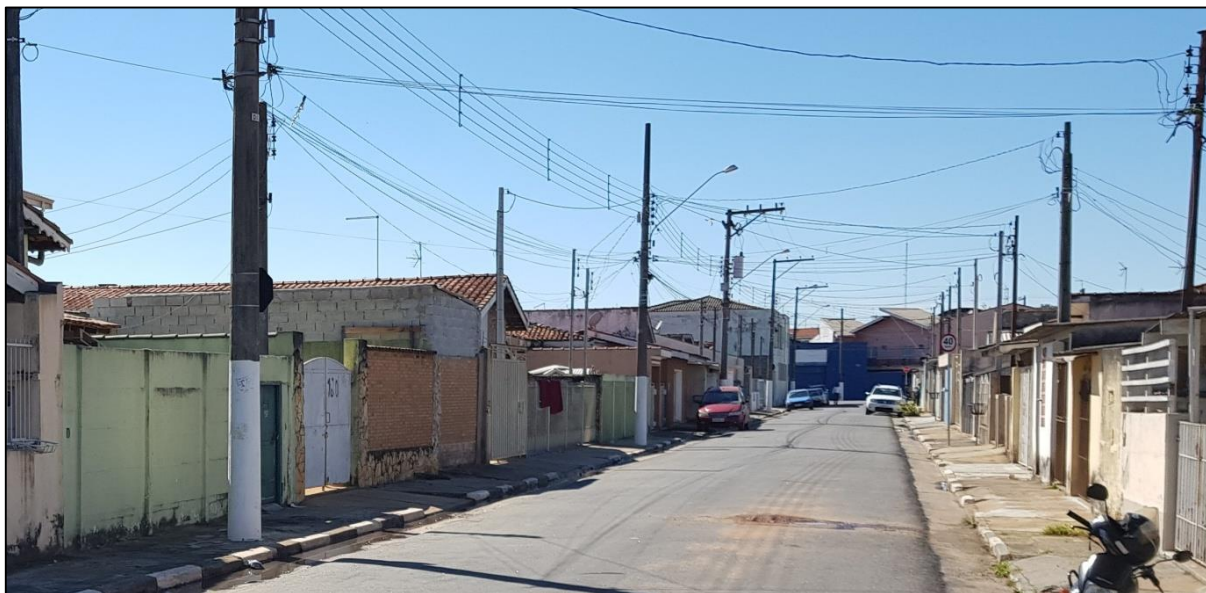
Figura 66: Rua sem galerias de drenagem

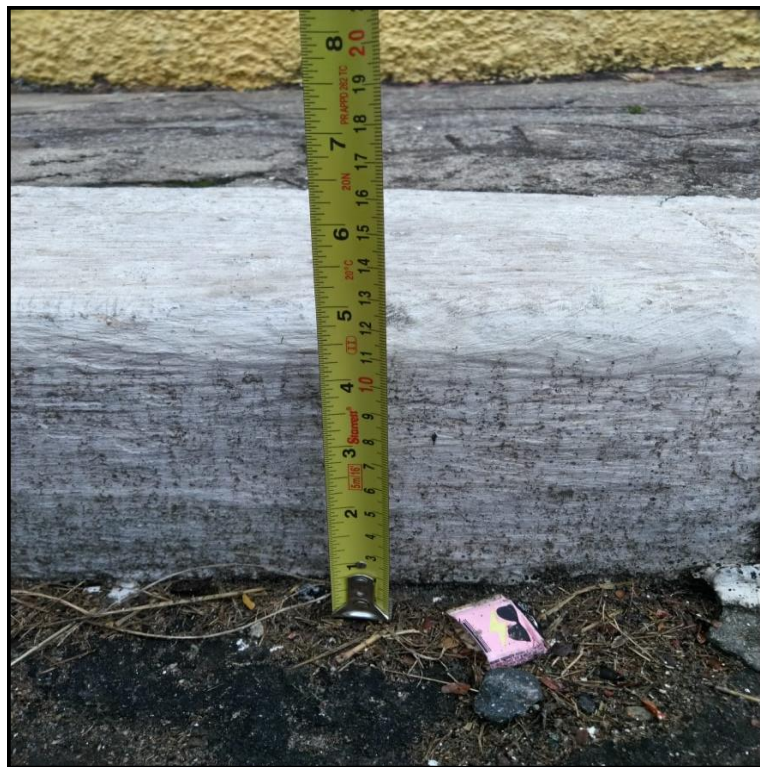
Figura 81: Medidas de sarjetas sem regularidade.

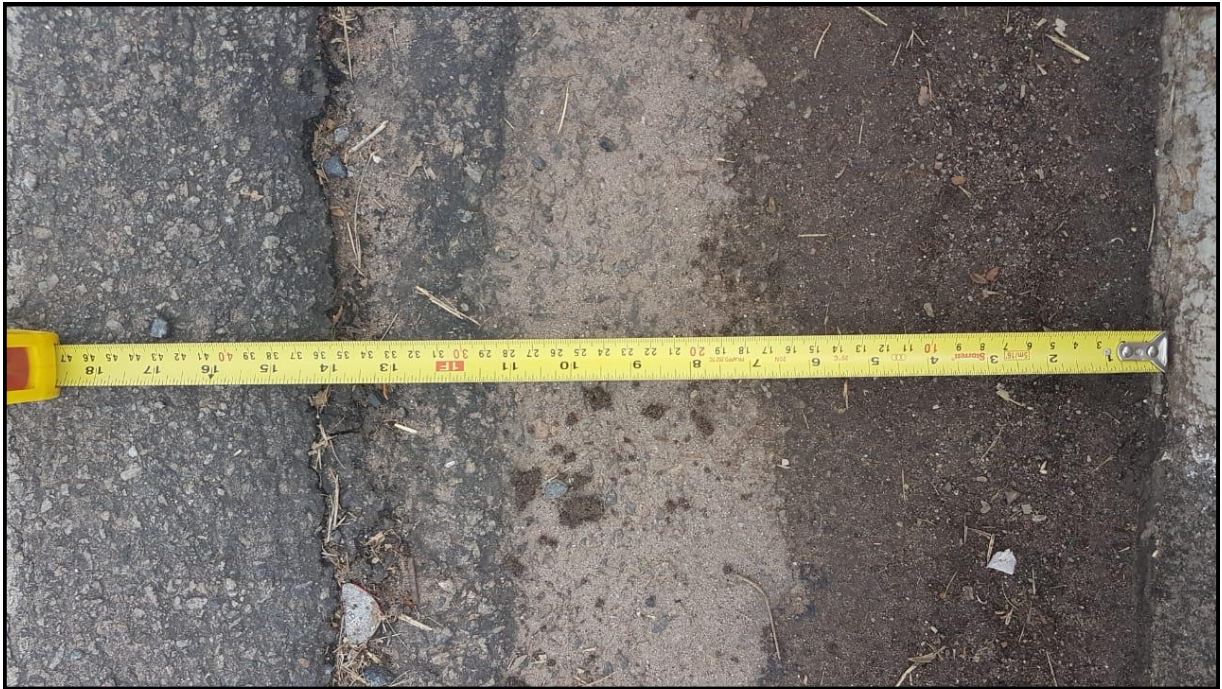
Figura 82: Medidas de sarjetas sem regularidade.

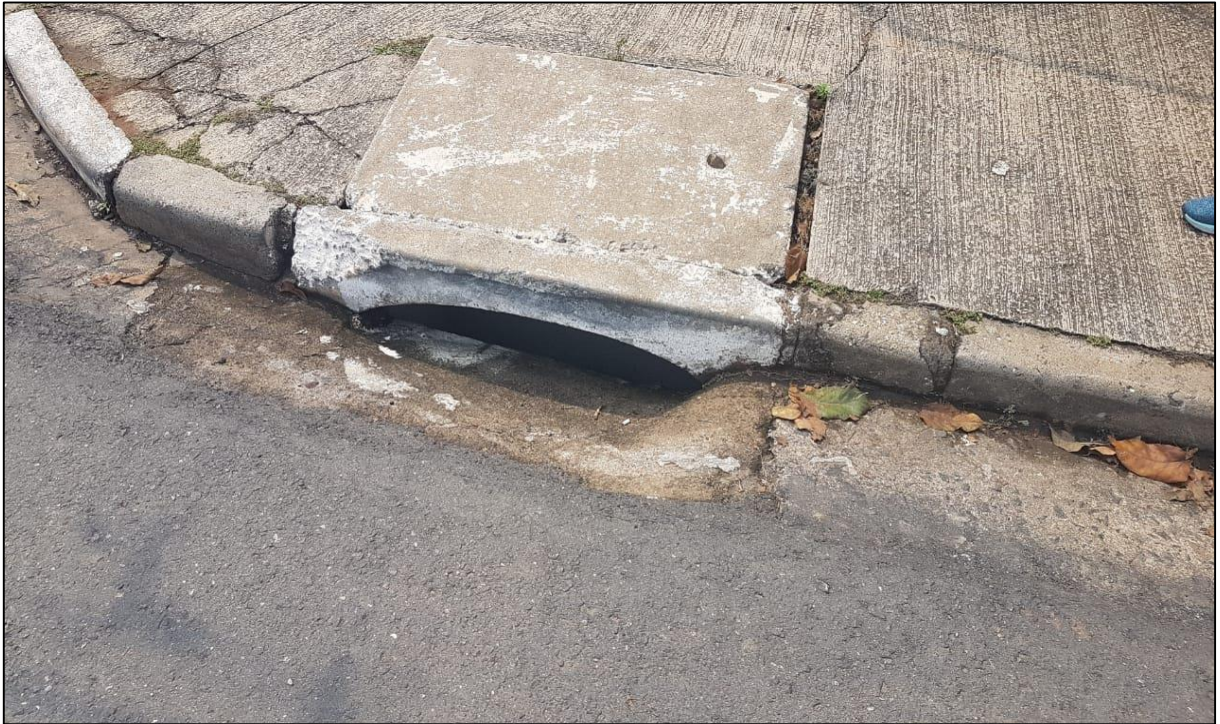
Assim como na passagem pelas outras áreas, observamos uma certa degradação e desleixo na parte de drenagem, todas as bocas de lobo sujas com lixo e em mal estado de conservação, com medidas variáveis sem um padrão. Para melhor visualização tiramos algumas imagens de bocas de lobo com grelha, que apesar de serem poucas, ainda são utilizadas nas áreas, como podemos ver nas Figuras 86, 87 e 88, abaixo.

Figura 86: Boca de lobo localizada na área.

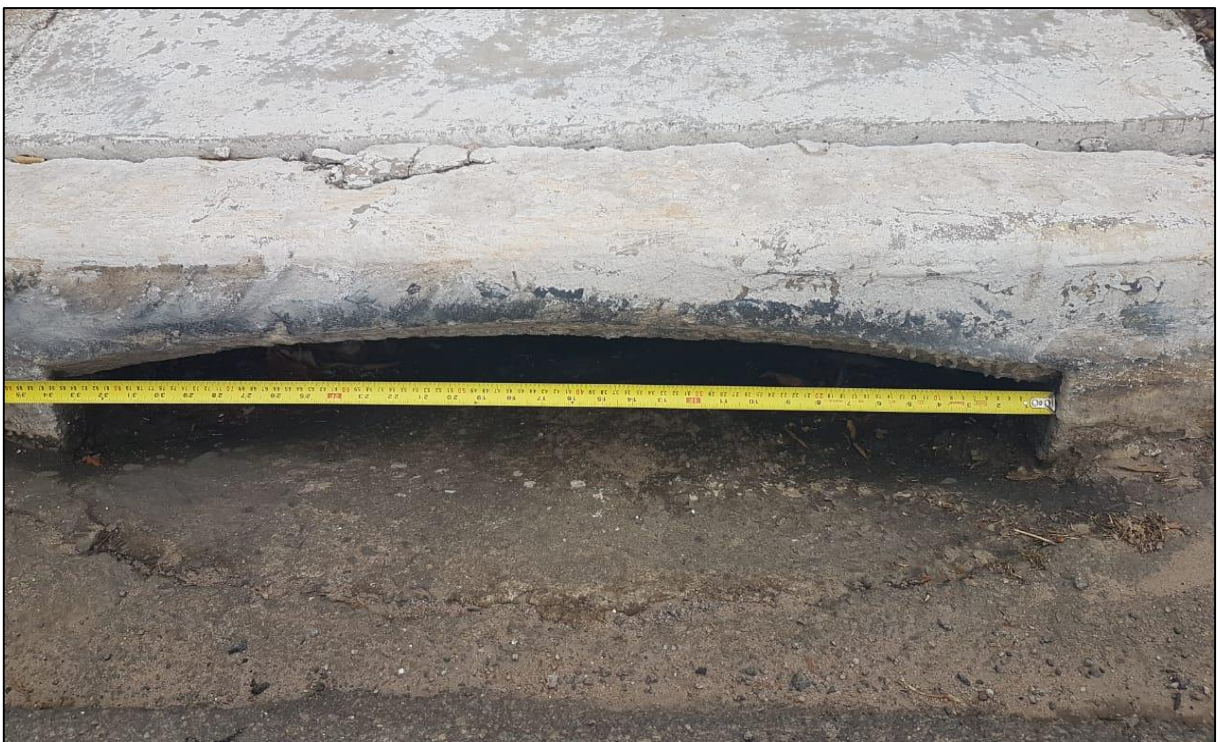
Figura 87: Abertura de boca de lobo sendo medida.

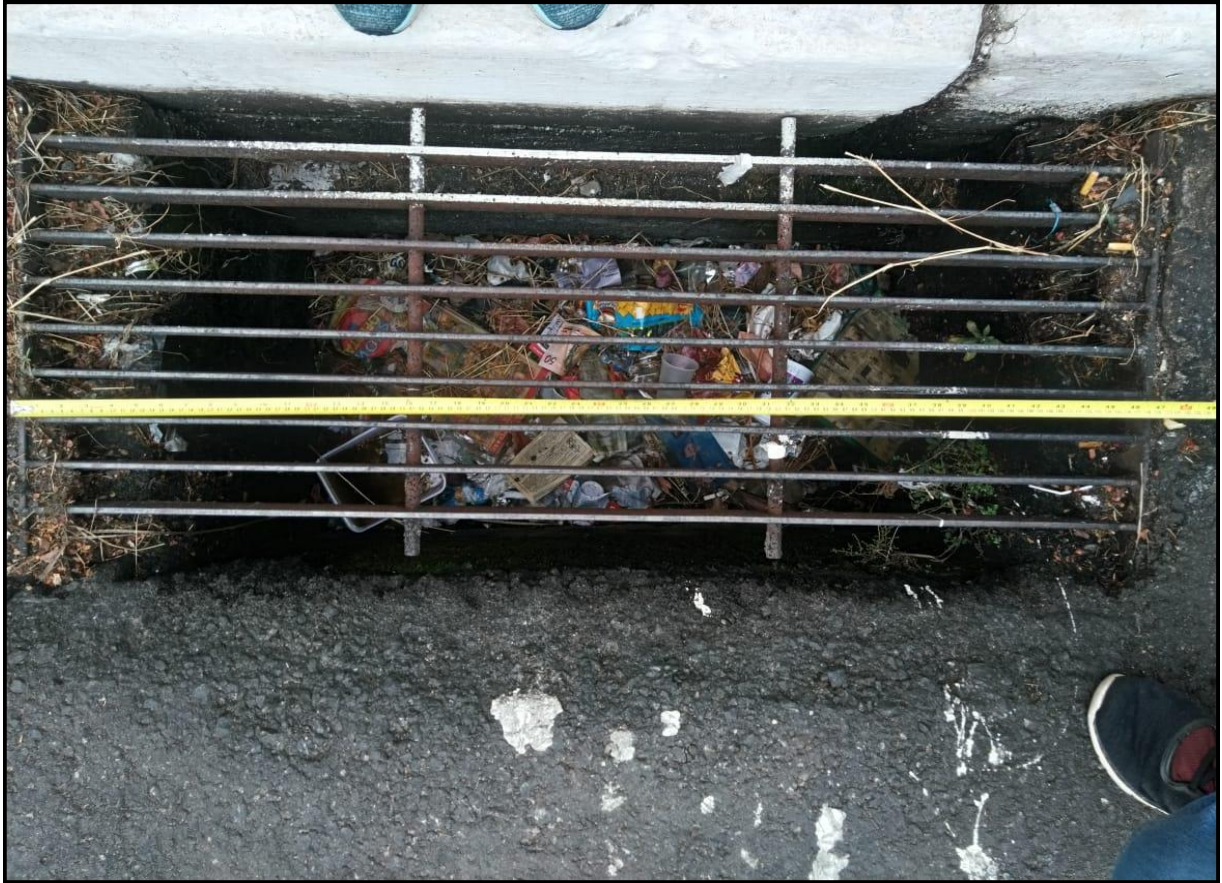
Figura 88: Boca de lobo tipo grelha, com lixo depositado pela população.

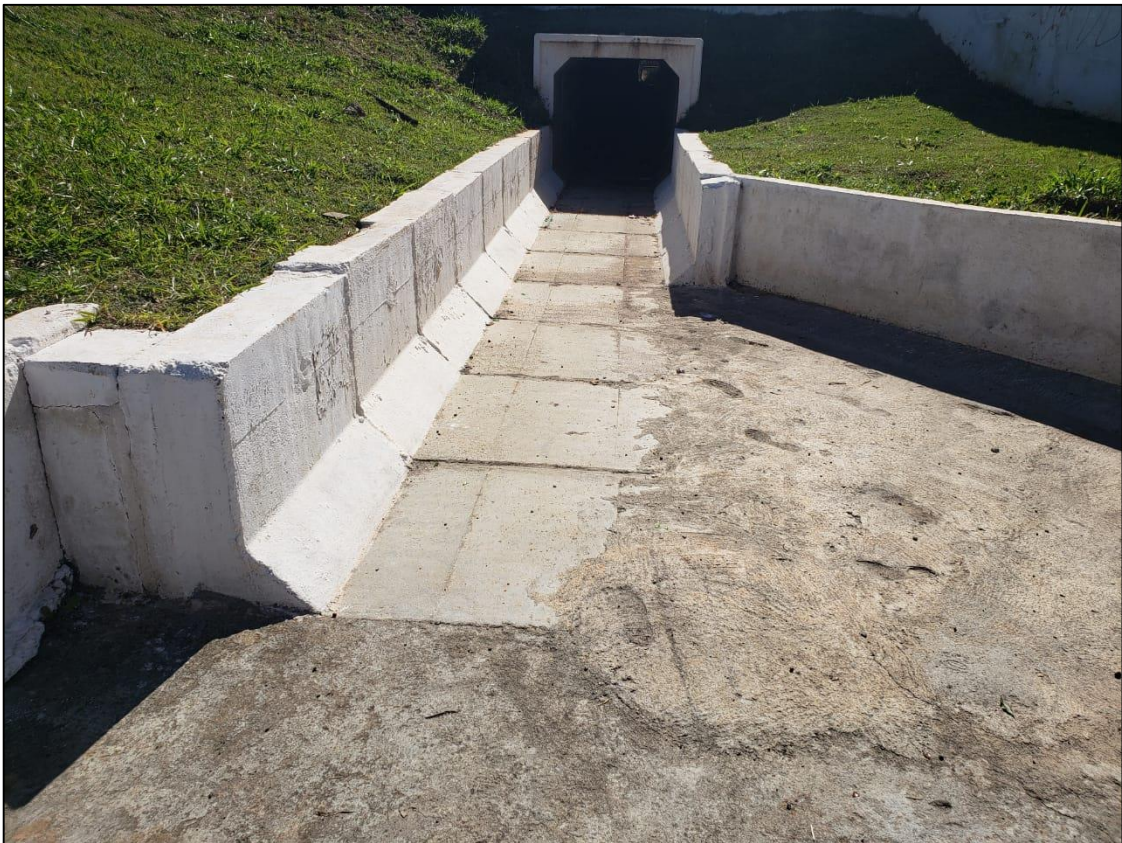
Figura 93: Aduela existente no bairro.
