**UNIFAAT – CENTRO UNIVERSITÁRIO
ENGENHARIA CIVIL**

ESTUDOS DE MANIFESTAÇÕES PATOLÓGICAS EM EDIFICAÇÕES

Trabalho de Conclusão de Curso apresentado como exigência parcial para obtenção do grau de Bacharel em Engenharia Civil pela UNIFAAT, sob orientação da professora Carolina Alvares Camillo Raymundo.

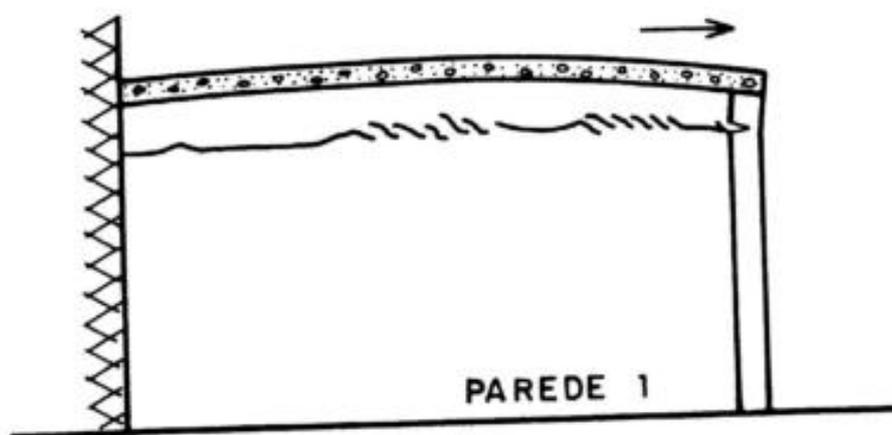
Figura 31 - Trincas perpendiculares ao sentido da força e paralela ao comprimento da laje

A Figura 31 ilustra bem o que acontece na parede 7 da edificação, com fissuras paralelas ao comprimento da laje, onde as direções das fissuras são perpendiculares às resultantes de tração, como mostradas na Figura 29.

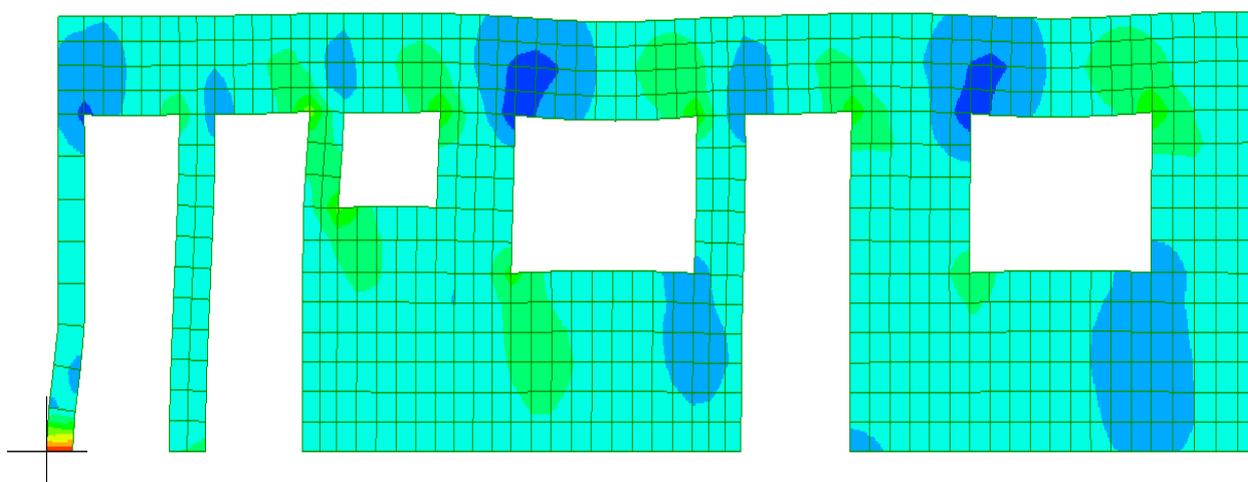
Figura 32 - Efeitos de cargas horizontais nos vão e caixilhos

A presença de aberturas nas paredes combinado com esforços horizontais propicia o aparecimento de regiões onde há predominância de picos de tensão, ao nível do peitoril e ao nível do topo de caixilhos. Nos vértices dessas regiões há tendência de abrir ou fechar o ângulo que naturalmente é de 90°, desenvolvendo fissuras nessas regiões ou empenamentos de caixilhos, situação que ocorreu na parede 10 mostrada na Figura 27.

Na Figura 32 é exemplificado em uma modelagem em elementos finitos, as aberturas existentes na parede frontal contínua da edícula. Nesta modelagem foi proposto um deslocamento horizontalmente da esquerda para a direita, onde foi possível visualizar os pontos de concentração de tensões. As áreas em azul escuro apontam os vértices com tendência a abrir e as áreas em verde mostram os vértices com tendência a se fechar. Este modelo exemplifica o ocorrido na edificação estudada.

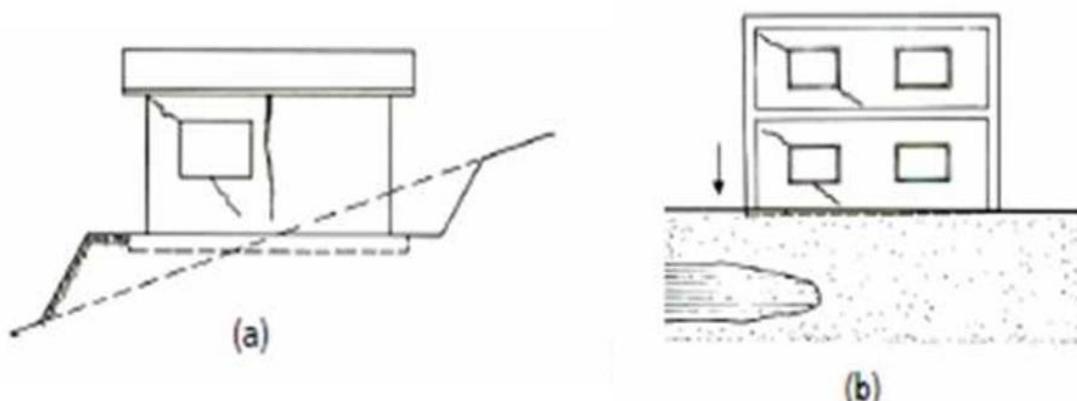
Figura 44 - Recalque diferencial

Segundo investigação realizada pela literatura de Thomaz (2001), há recalque diferencial devido ao rebaixo do lençol freático e ao corte lateral do terreno, conforme Figura 44(a), e por compactação de aterro diferenciada, ilustrado na Figura 44(b), se comparado com a fissura diagonal que pode ser vista na Figura 45 estes podem ser o diagnóstico para esta ocorrência.

Porém, entre esses diagnósticos o que pode acontecer neste caso é o recalque diferencial por compactação diferenciada de aterro, pois como visto em projeto de terraplenagem fornecido, para construção deste edifício foi realizado anteriormente um aterro. Desta forma, o mesmo deve ter sido executado com diferenças na sua compactação, ocasionando a fissura que pode ser vista também na Figura 46.

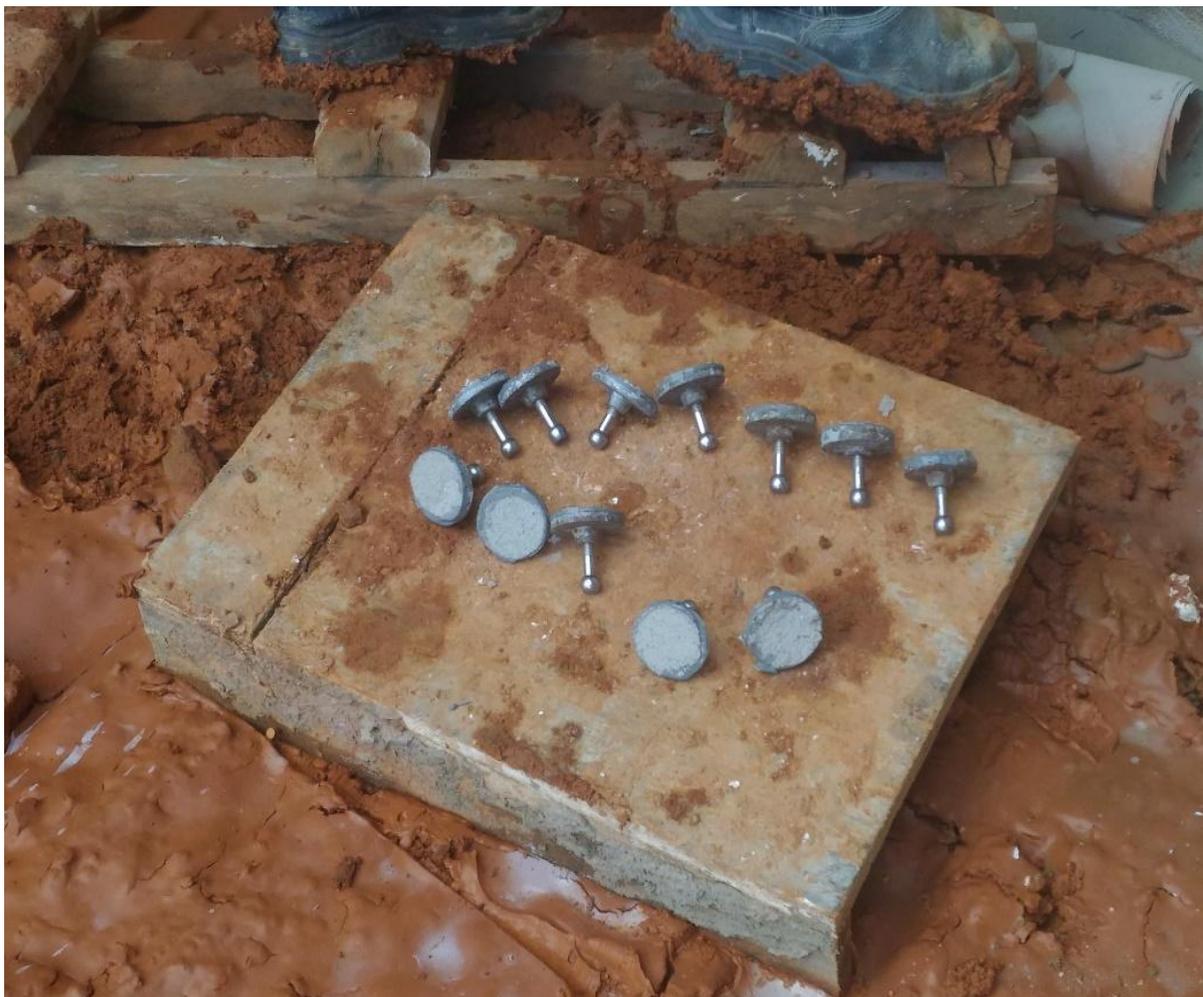
Figura 56 - Corpos de prova após o ensaio

Os valores obtidos foram satisfatórios, conforme segue na Tabela 14.

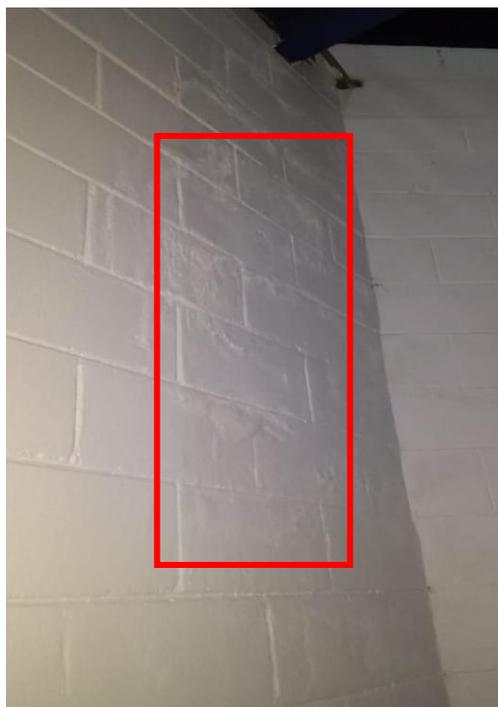
Figura 62 - Parede 1 com manchas e erupções

Durante as visitas foram identificadas muitas manifestações patológicas no revestimento de pintura. Na Figura 62 observa-se que na parede 1 existem manchas onde a pintura apresenta erupções.

Comparando a Figura 62 acima com um exemplo de manifestação patológica em revestimento de pintura (Tabela 6 – Patologia, causa e reparação) e informações sobre as etapas da pintura, obtida através do responsável do prédio, pôde-se concluir que a patologia presente trata-se de Empolamento (blistering), uma deformação convexa numa película, causada pelo descolamento de uma ou mais camadas constituintes de uma película. Na Figura 63 é possível enxergar o Empolamento com mais clareza.

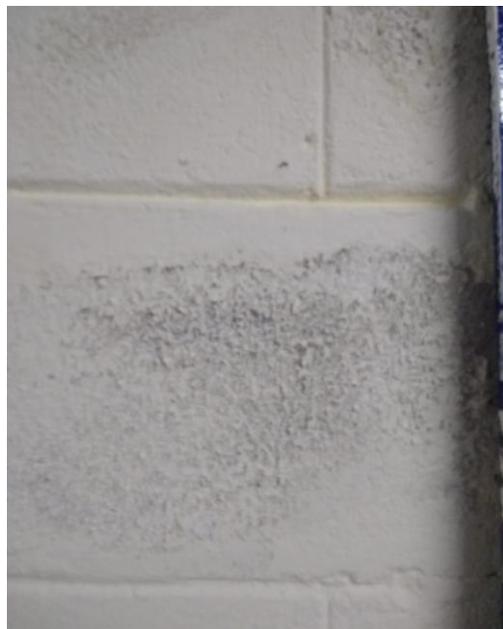
Figura 66 - Destacamento de tinta em outro ponto

A mesma manifestação patológica aparece em outros pontos da parede, mostrada na Figura 66.

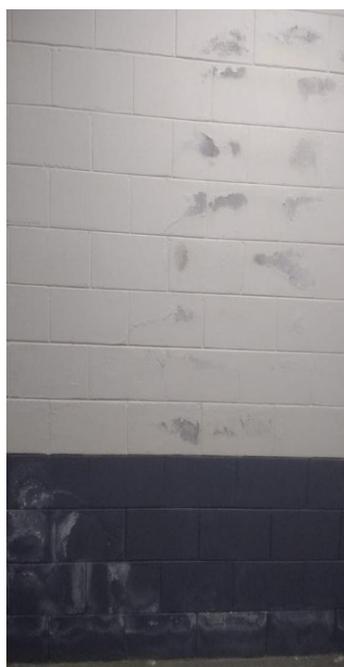
Figura 67 - Parede 2 com manchas esbranquiçadas

Também analisando a parede 2 da Figura 67 abaixo pode-se observar na parte em destaque manchas esbranquiçadas.

Após comparações da imagem com uma imagem exemplo (figura 68) e informações sobre as etapas da pintura, obtida através do responsável do prédio, pôde-se concluir que a patologia presente trata-se de Eflorescência, presença de pó branco acumulado na superfície e manchas de umidade. É possível concluir que essa patologia surgiu por consequência da presença constante de umidade, pois a parede em estudo é próxima de um talude e o local é muito úmido, devido à falta de exposição ao sol, como pode ser observado na Figura 69.

Na Figura 70 podemos ver que no mesmo ponto da Figura 67 na parte externa tem manchas de bolor devido a chuva, que agrava ainda mais essas manifestações patológicas. Para reparação na parte interior é necessário remover a umidade e preparar a superfície escovando-a, já na parte exterior, como já possui pintura, é necessário removê-la e em seguida lavá-la com uma solução de hipoclorito, para a eliminação do bolor e somente após bem seco, passar produtos

de impermeabilização, e fazer um novo revestimento em pintura, respeitando o tempo de secagem entre as demãos.
